## **Innkraftwerk Ering-Frauenstein Vertiefte Überprüfung**

München, den 18.03.2016

RMD-Consult GmbH  
Wasserbau und Energie  
Blutenburgstraße 20  
80636 München

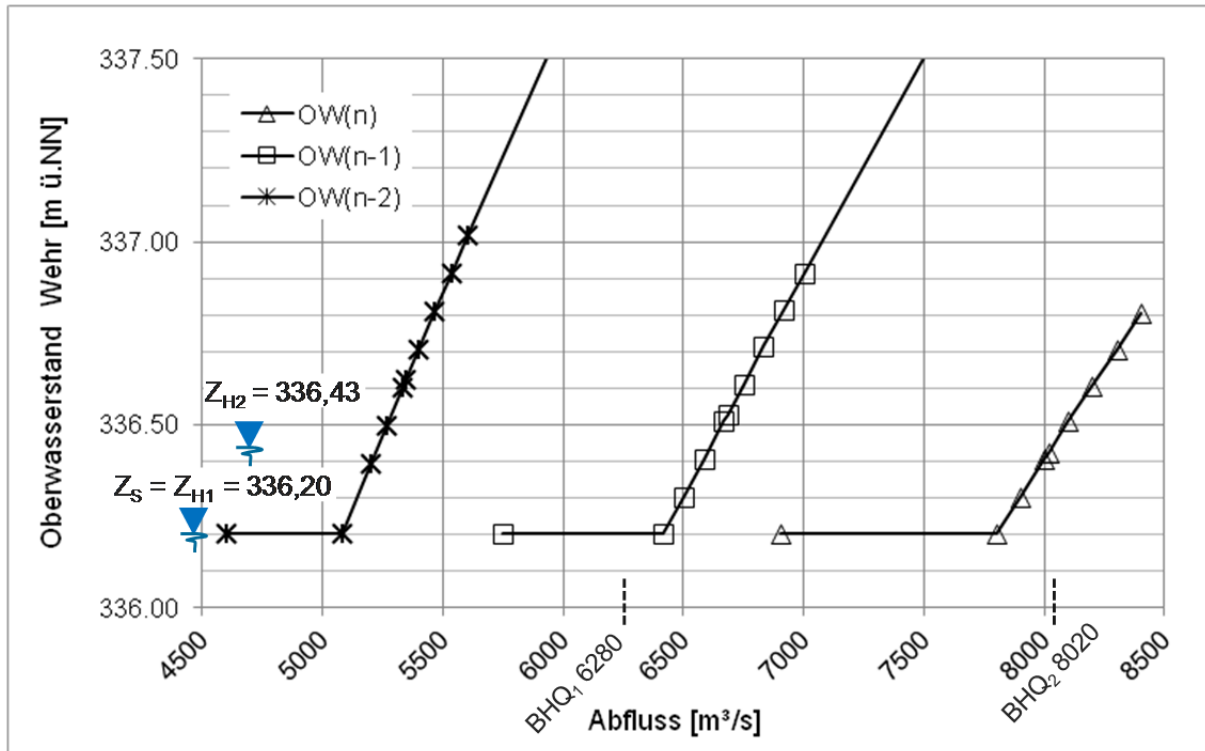
Abbildung 1: Abflussleistung Wehranlage

Zur Ermittlung der Wehrleistungsfähigkeit wurden 2008 an der TU München Berechnungen zu den Oberwasserständen im Hochwasserfall durchgeführt (Anlage 2). Demnach kann an der Stauanlage Ering-Frauenstein bei Einhaltung des Stauziels  $Z_S$  (336,20 m ü.NN) ein maximaler Abfluss von 7800 m<sup>3</sup>/s abgeführt werden.

Auf Basis dieser hydraulischen Grundlage wurde eine detaillierte Untersuchung der Leistungsfähigkeit der Wehranlage bei Ausfall einzelner Wehrfelder durchgeführt, die zeigt, dass bei fünf verfügbaren Verschlüssen, also (n-1)-Fall, rund 6400 m<sup>3</sup>/s ohne Überschreitung des Stauzieles von 336,20 m ü.NN abgeführt werden können (Abbildung 1). Selbst im (n-2)-Fall bei nur vier verfügbaren Verschlüssen können noch etwa 5080 m<sup>3</sup>/s ohne Überstau abgeführt werden.

Für das BQH<sub>2</sub> ergibt sich das Hochwasserstauziel  $Z_{H2}$  zu 336,43 m ü.NN.
