# Staustufe Ering-Frauenstein Bauwerksprüfung 2015 Prüfbericht Kraftwerk

München, den 10.03.2016

RMD-Consult GmbH Wasserbau und Energie Blutenburgstraße 20

Der vorliegende Bericht beinhaltet die Bauwerksprüfung des Kraftwerks.

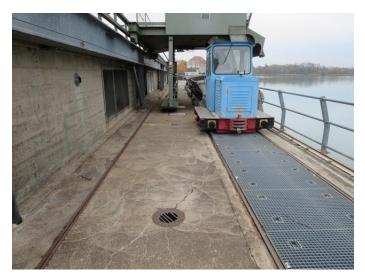
Fugendichtungsmaterial gerissen

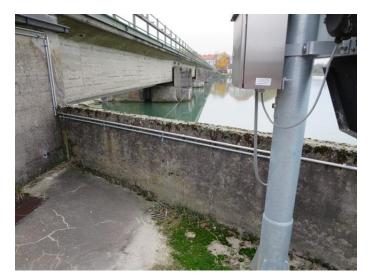
Fahrbahnbelag gerissen

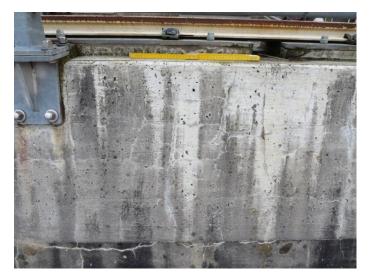
Netzrisse mit Aussinterungen

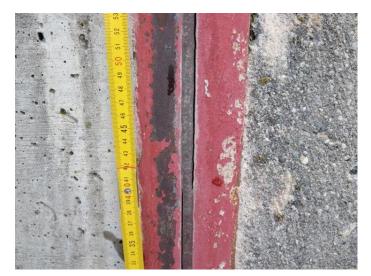
Abb.: 4.2-28
Einlauf
wie vorherige Abbildung

Fugendichtungsmaterial gerissen bzw. nicht mehr vorhanden

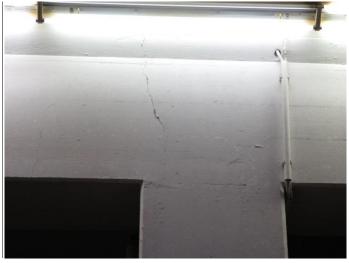
Abb.: 4.3-3 Montagehalle wie vorherige Abbildung

Vertikaler Riss, von Decke bis Stütze (linke Seite), sichtbar aus Entfernung > 3,0 m

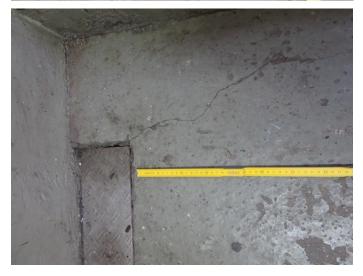
Abb.: 4.3-9
Montagehalle
wie vorherige Abbildung

Riss in Ecke Aussparung, sichtbar aus
Entfernung > 3,0 m

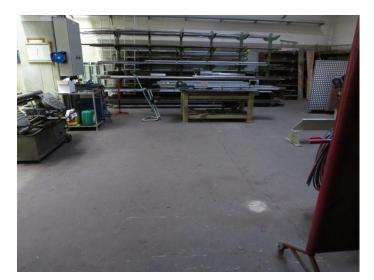
Abb.: 4.3-13 Montagehalle

Riss im Boden, sichtbar aus Entfernung > 3,0 m, Verlaufsrichtung OW nach UW

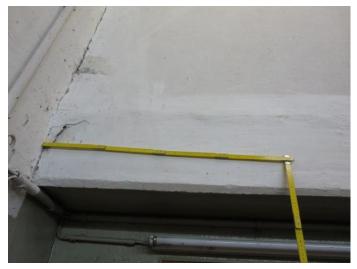
Abb.: 4.3-22 Montagehalle Wand Ö-Seite

Horizontaler Riss, augenscheinlich Abplatzen der Instandsetzung

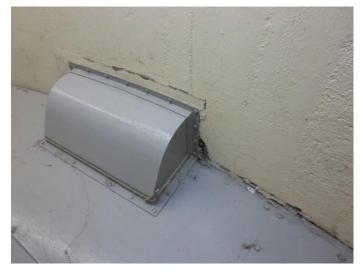
Abb.: 4.4-3

Risse und Betonabplatzungen um Einhausung

Risse sichtbar aus Entfernung > 3,0 m

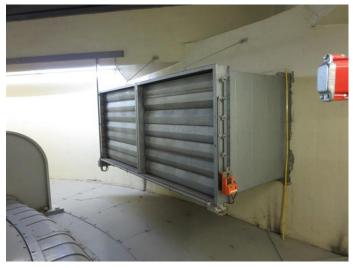
Abb.: 4.4-12

Risse und Betonabplatzungen um Lüftergehäuse

Horizontale Risse und Betonabplatzungen im Fußbodenbereich

Risse sichtbar aus Entfernung > 3,0 m

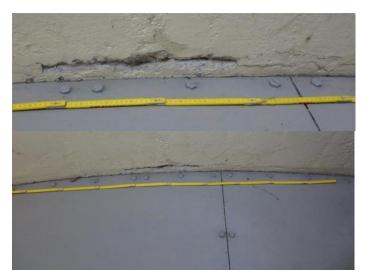
Abb.: 4.4-13

Horizontale Risse und Betonabplatzungen im Fußbodenbereich

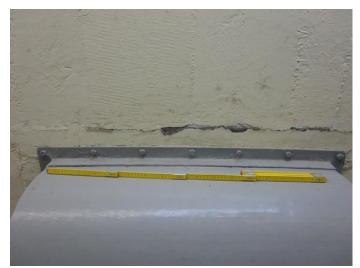
Abb.: 4.4-19
Maschinenhalle M1
wie vorherige Abbildung

Risse und Betonabplatzungen um Einhausung

Risse sichtbar aus Entfernung > 3,0 m

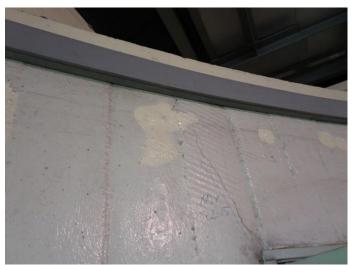
Abb.: 4.5-6

Vertikaler Riss in linke Ecke Türsturz, sichtbar aus Entfernung > 3,0 m

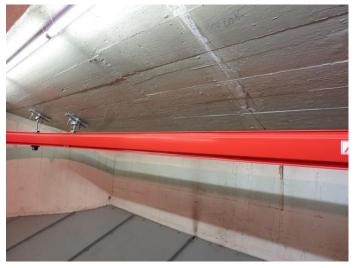
Maschinenhalle M2
Generatorraum
Wand OW-Seite
Vertikaler Riss mit Aussinterung, sichtbar aus Entfernung > 3,0 m
S = 0, D = 2

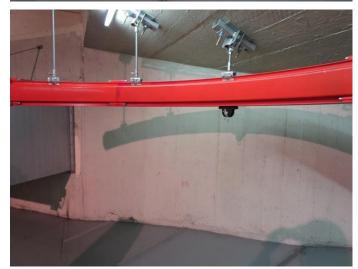
Maschinenhalle M2
Generatorraum
Wand OW-Ö-Seite
Horizontale Risse und Betonabplatzungen im Fußbodenbereich, sichtbar

aus Entfernung > 3,0 m

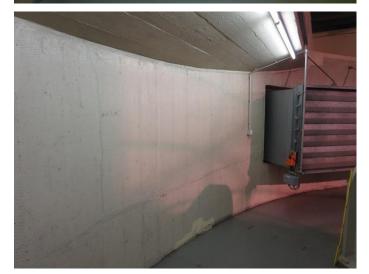
Maschinenhalle M2
Generatorraum
Wand Ö-Seite
Horizontale und vertikale Risse, sichtbar aus Entfernung > 3,0 m
S = 0, D = 1

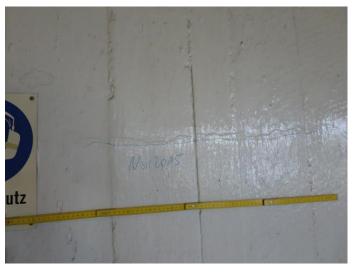
Abb.: 4.5-33

Horizontaler Riss, sichtbar aus Entfernung < 3,0 m

S = 0, D = 1

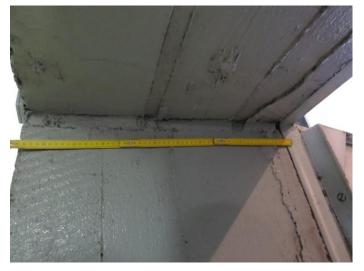
Abb.: 4.5-39
Maschinenhalle M2
wie vorherige Abbildung
Riss durchgehend im Eckbereich des
Türsturzes

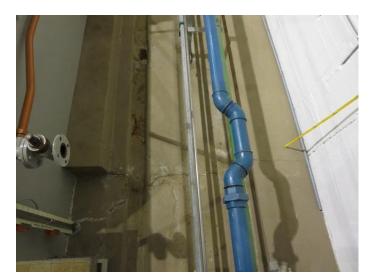
Abb.: 4.5-73

Risse von Bauwerksfuge ausgehend mit Aussinterungen, sichtbar aus Entfernung > 3,0 m

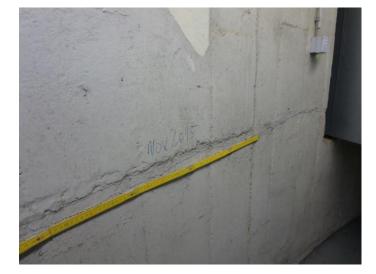
Abb.: 4.6-27

Horizontaler Riss, sichtbar aus Entfernung > 3,0 m

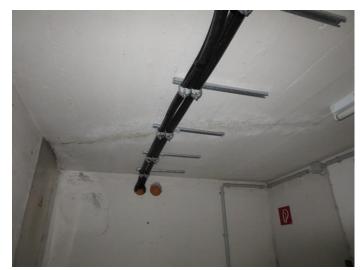
Abb.: 4.7-7
Maschinenhalle M-EB
wie vorherige Abbildung

Schräg verlaufender Riss mit Aussinterungen, sichtbar aus Entfernung > 3,0 mS = 0, D = 2

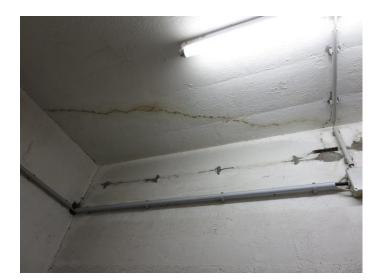
Abb.: 4.7-13

Schräg verlaufender Riss mit Aussinterungen, sichtbar aus Entfernung > 3,0 m

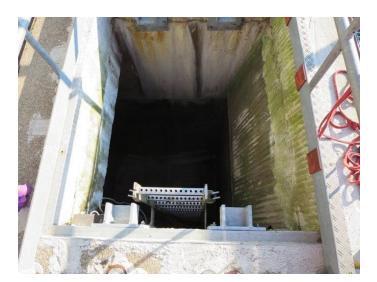
Abb.: 4.8-13

Horizontalriss mit Aussinterung

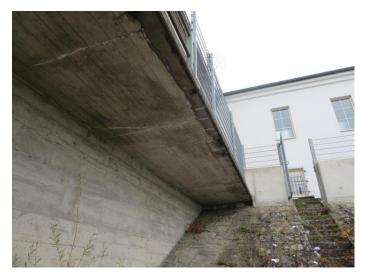
Abb.: 4.9-4
Auslaufbereich Montagehalle
Querrisse mit Aussinterungen im
Laufsteg
S = 0, D = 2

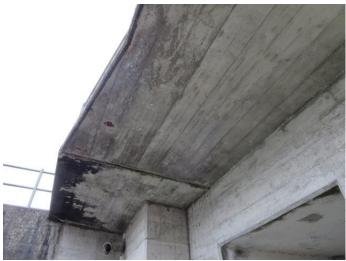
Abb.: 4.9-5
Auslaufbereich Montagehalle
Betonabplatzungen mit freiliegender
Bewehrung Laufsteg
S = 0, D = 2

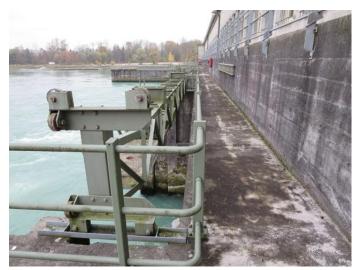
Abb.: 4.9-13

Betondeckschicht in Querrichtung gerissen

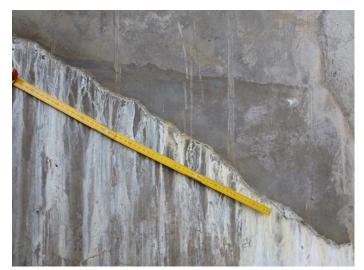
Abb.: 4.9-31

Diagonalrisse (> 0,3 mm) mit Aussinterungen

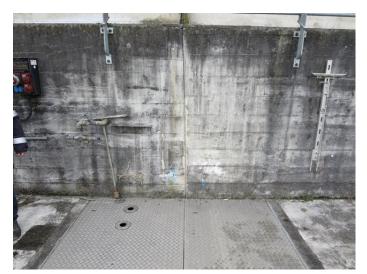
Auslaufbereich Maschine 1/2

Bauwerksfuge, Fugendichtungsmaterial gerissen bzw. nicht vorhanden
