**Staustufe Ering-Frauenstein**  
**Bauwerksprüfung 2015**  
**Prüfbericht Wehranlage**

München, den 10.03.2016

RMD-Consult GmbH  
Wasserbau und Energie  
Blutenburgstraße 20  
80636 München

Der vorliegende Bericht beinhaltet die Bauwerksprüfung der **Wehranlage**.

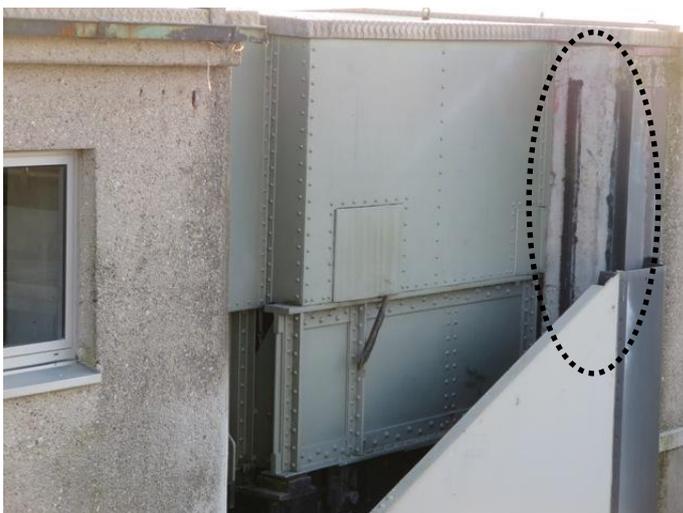
Abb.: 4.2-5  
 Widerlager Ö-Seite  
 Wehrhaus, Nischen Stauschütz, UW-  
 seitig  
 vertikaler Riss im Bereich der angren-  
 zenden Stahlkonstruktion, sichtbar aus  
 Entfernung > 3,0 m  
**S = 1, D = 1**

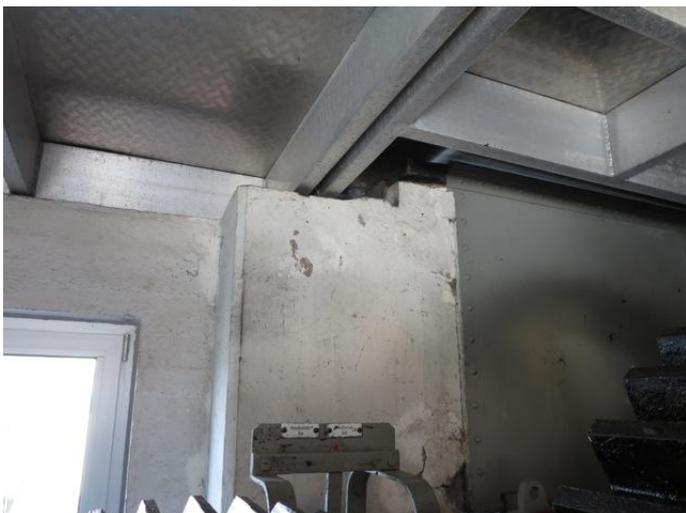
Abb.: 4.2-6  
 Widerlager Ö-Seite  
 Wehrhaus, Nischen Stauschütz, OW-  
 seitig  
 Risse in Ecke, kleine Betonabplatzun-  
 gen, sichtbar aus Entfernung > 3,0 m  
**S = 0, D = 1**

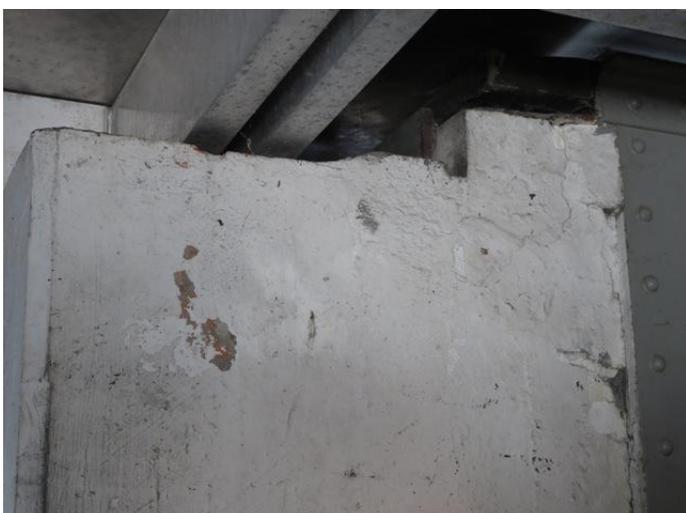
Abb.: 4.2-7  
 Widerlager Ö-Seite  
 Wehrhaus, Nischen Stauschütz, OW-seitig  
 Risse im Auflagerbereich, Betonabplatzungen neben angrenzender Stahlkonstruktion, siehe folgende Abbildungen

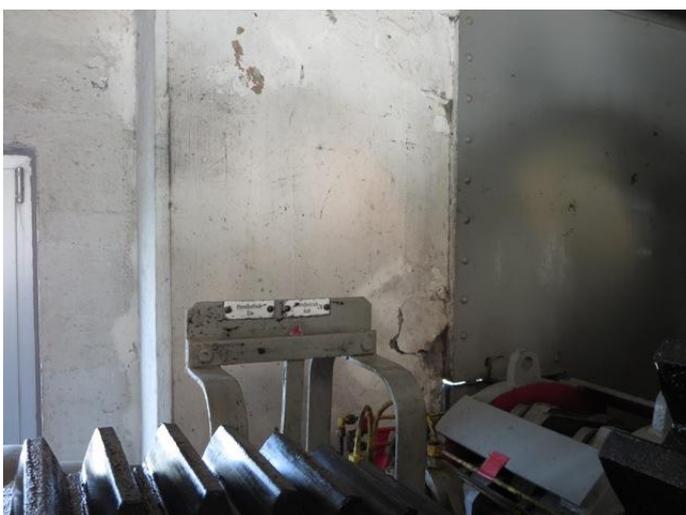
Abb.: 4.2-8  
 Widerlager Ö-Seite  
 Wehrhaus, Nischen Stauschütz, OW-seitig  
 Risse im Auflagerbereich Dach, sichtbar aus Entfernung < 3,0 m  
**S = 1, D = 1**

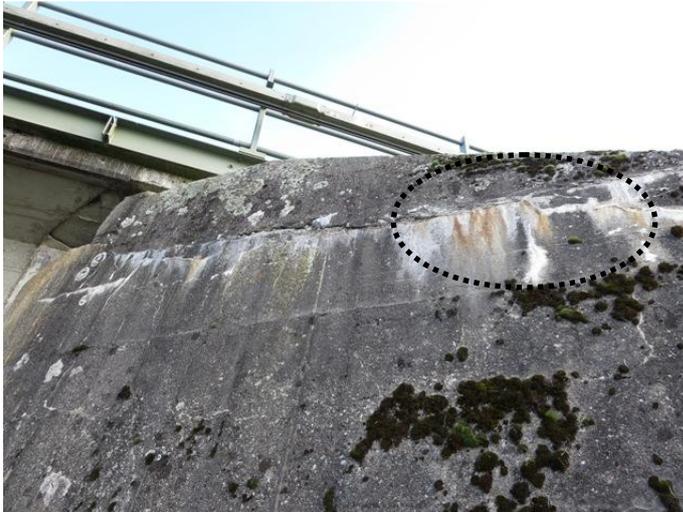
Abb.: 4.2-13

horizontaler Riss, Aussinterungen durch rückwärtige Durchfeuchtung mit Verfärbung (vermutlich Rost), sichtbar aus Entfernung > 3,0 m

**S = 1, D = 3**

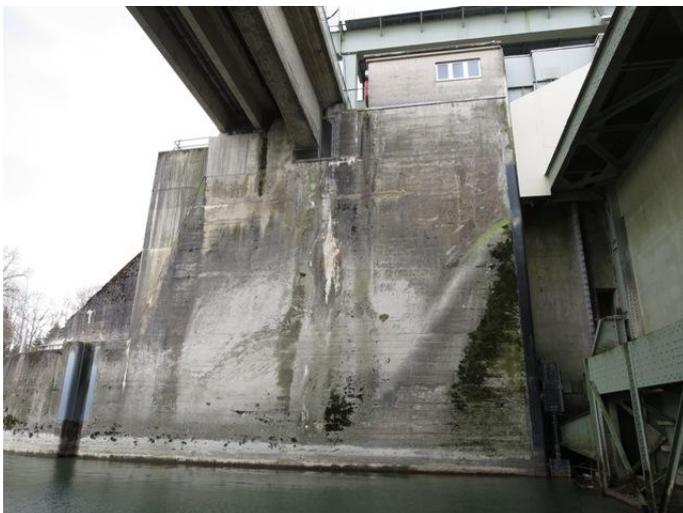
Abb.: 4.2-14

Betonflächen stellenweise bemoost, Risse mit Aussinterungen im Auflagerbereich Kranbahnträger bzw. Brücke  
 Betonabplatzungen im Bereich der Wasserlinie

Mängel/Schäden sind an allen Wehrpfeilern im Bereich UW ebenfalls vorhanden.

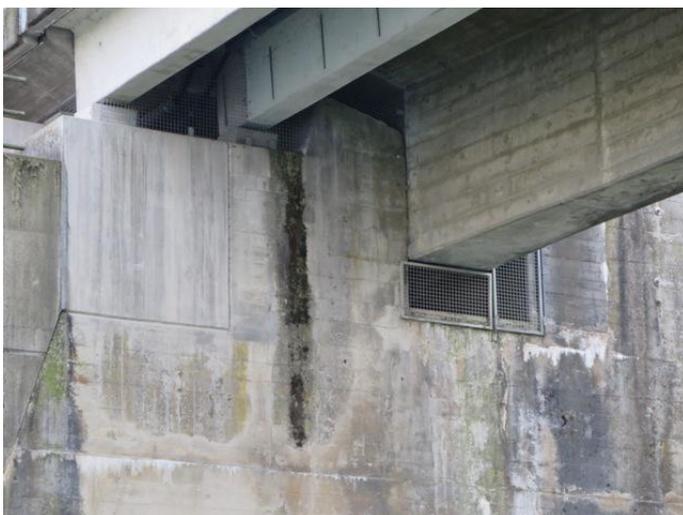
Abb.: 4.2-15

Auflagerbereich Brücke / Kranbahnträger, Betonflächen stellenweise bemoost, Risse mit Aussinterungen

Mängel/Schäden sind an allen Wehrpfeilern im Bereich UW ebenfalls vorhanden.

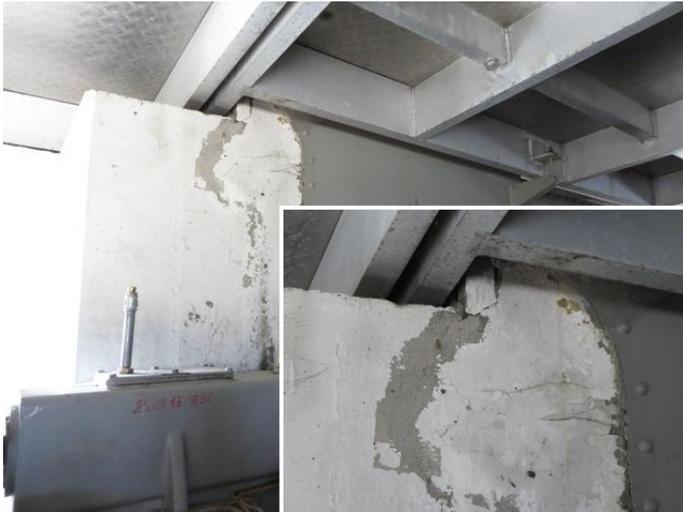
Abb.: 4.3-1

Risse im Auflagerbereich Dach, sichtbar aus Entfernung < 3,0 m

**S = 1, D = 1**

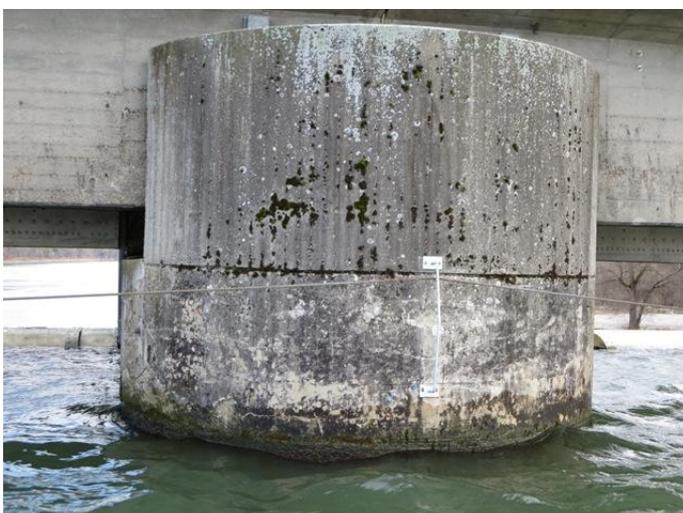
Abb.: 4.3-8

Netzrisse mit vereinzelt  
 Aussinterungen, sichtbar aus Entfer-  
 nung > 3,0 m

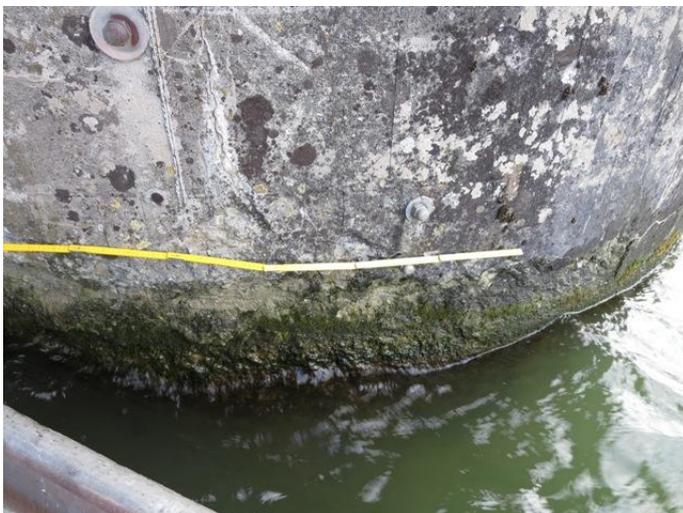
Abb.: 4.3-11  
 Wehrpfeiler 1  
 Bereich OW, D-Seite  
 Betonabplatzung, flächig, mehrere  
 Stellen  
**S = 0, D = 2**

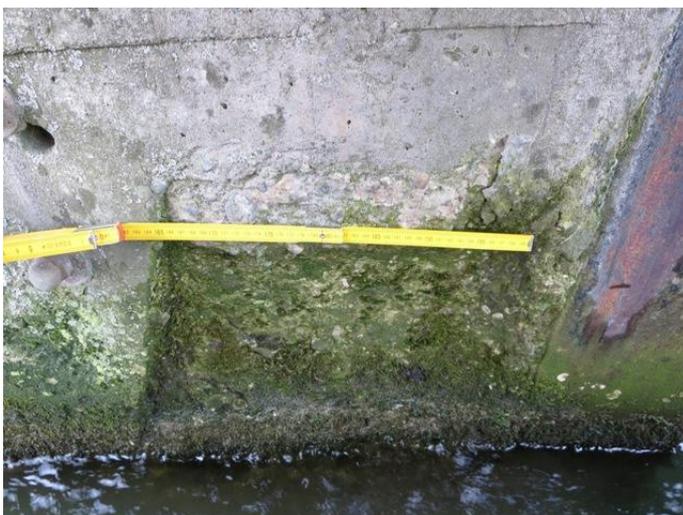
Abb.: 4.3-15  
 Wehrpfeiler 1  
 Bereich OW, Ö-Seite  
 Betonabplatzung, flächig  
**S = 0, D = 2**

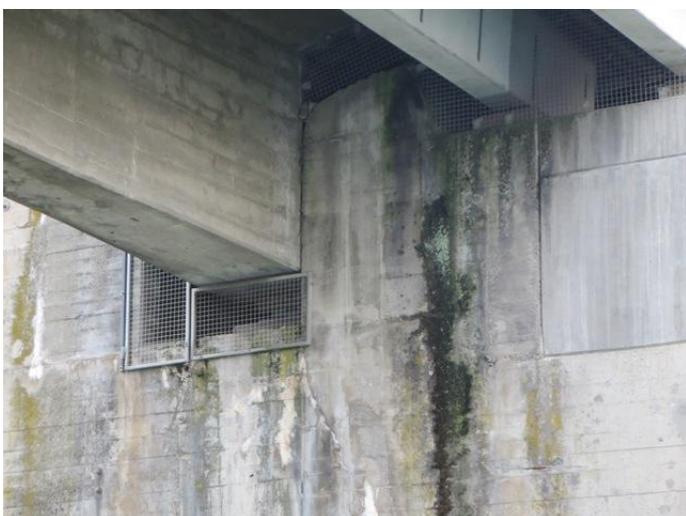
Abb.: 4.3-17  
 Wehrpfeiler 1  
 Bereich UW, Auflagerbereich Brücke / Kranbahnträger  
 Betonflächen stellenweise bemoost  
**S = 0, D = 1**  
 Risse mit Aussinterungen  
**S = 0, D = 2**  
 Mängel/Schäden sind an allen Wehrpfeilern im Bereich UW ebenfalls vorhanden.

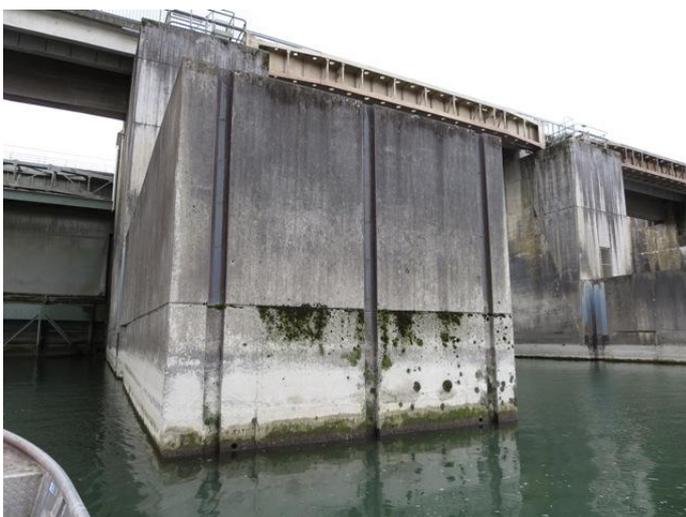
Abb.: 4.3-18  
 Wehrpfeiler 1  
 Bereich UW, Stirnseite Pfeiler  
 Oberfläche stellenweise bemoost  
**S = 0, D = 1**  
 Mängel/Schäden sind an allen Wehrpfeilern im Bereich UW ebenfalls vorhanden.

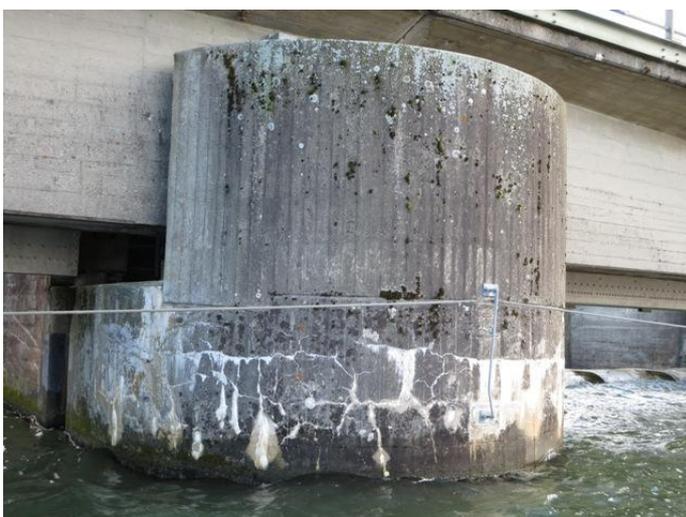
Abb.: 4.4-6  
 Wehrpfeiler 2  
 Bereich OW  
 Netzzrisse mit Aussinterungen, sichtbar  
 aus Entfernung > 3,0 m  
**S = 1, D = 3**  
 Oberfläche über Wasserlinie vereinzelt  
 bemoost, im Wasserwechselbereich  
 flächig bemoost  
**S = 0, D = 1**

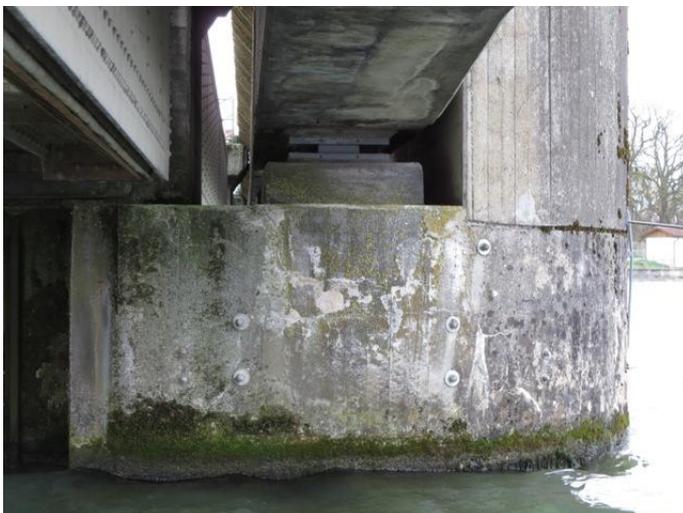
Abb.: 4.5-5  
 Wehrpfeiler 3  
 Bereich OW, D-Seite  
 Betonabplatzung, flächig, mehrere Stellen  
**S = 0, D = 2**  
 Risse mit Aussinterungen, sichtbar aus Entfernung > 3,0 m  
 Oberfläche über Wasserlinie vereinzelt bemoost, im Wasserwechselbereich flächig bemoost  
**S = 0, D = 1**

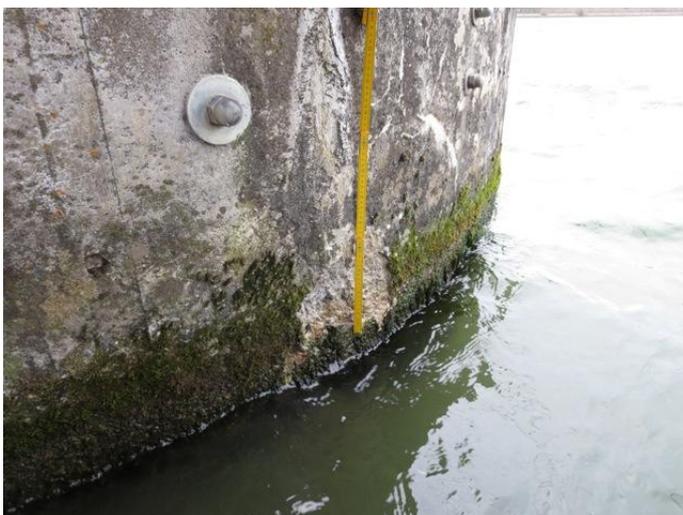
Abb.: 4.5-6  
 Wehrpfeiler 3  
 Bereich OW, D-Seite  
 Betonabplatzung, flächig, mehrere Stellen, Oberfläche nach Abklopfen  
**S = 0, D = 2**

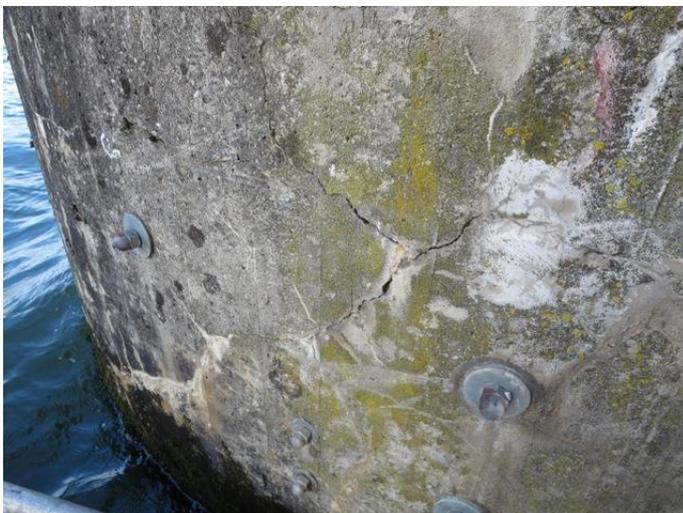
Abb.: 4.5-8  
 Wehrpfeiler 3  
 Bereich OW, Ö-Seite  
 schräge Risse > 1,0 mm mit vereinzelt  
 Aussinterungen  
**S = 1, D = 2**

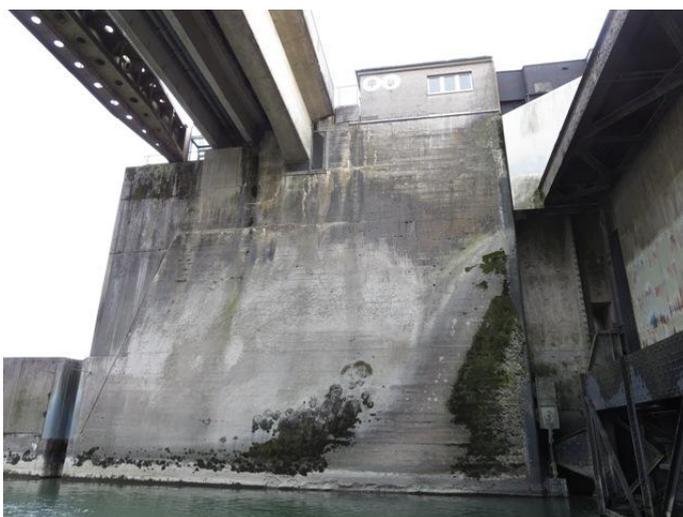
Abb.: 4.5-9  
 Wehrpfeiler 3  
 Bereich UW, D-Seite, Übersicht  
 Betonflächen stellenweise bemoost,  
 Risse mit Aussinterungen im Auflager-  
 bereich Kranbahnträger bzw. Brücke,  
 Abrasionsverschleiß im Bereich der  
 Wasserlinie

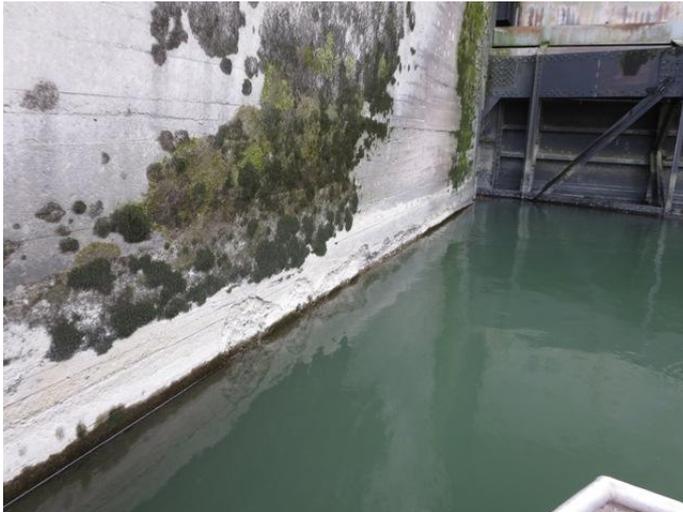
Abb.: 4.5-10  
 Wehrpfeiler 3  
 Bereich UW, D-Seite  
 Betonflächen stellenweise bemost  
**S = 0, D = 1**  
 Abrasionsverschleiß im Bereich der  
 Wasserlinie  
**S = 0, D = 2**

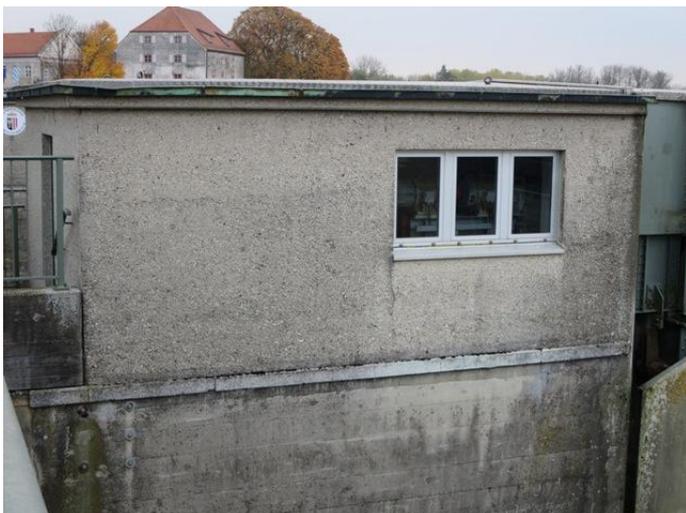
Abb.: 4.6-1  
 Wehrpfeiler 4  
 Wehrhaus, UW-D-Seite  
 vertikaler Riss neben Fensterbank,  
 sichtbar aus Entfernung > 3,0 m  
**S = 0, D = 1**

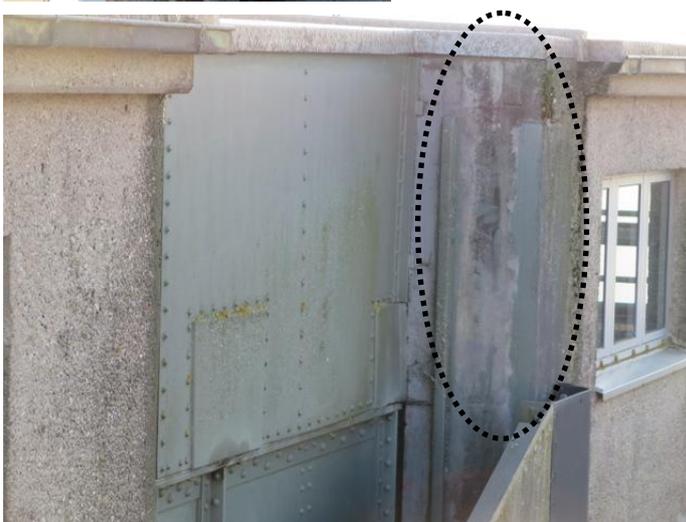
Abb.: 4.6-3  
 Wehrpfeiler 4  
 Wehrhaus, Nischen Stauschütz, OW-  
 D-seitig  
 Risse im Beton neben angrenzender  
 Stahlkonstruktion, sichtbar aus Entfern-  
 ung > 3,0 m  
**S = 1, D = 1**

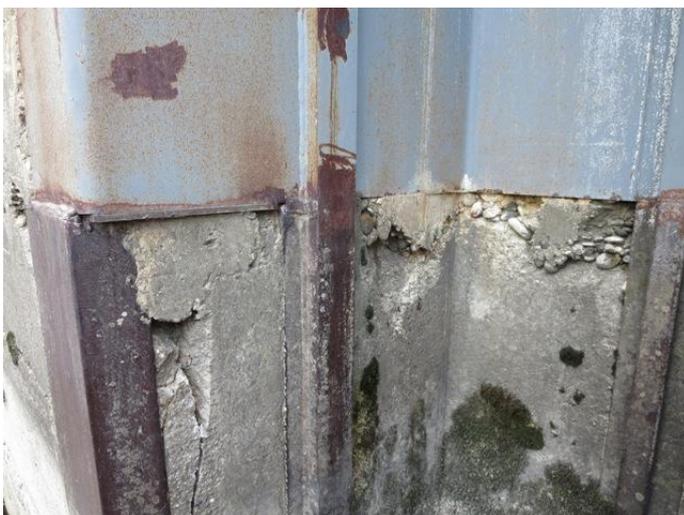
Abb.: 4.6-12  
Wehrpfeiler 4  
siehe vorherige Abbildung  
Betonabplatzung und schräger Riss  
> 1,00 mm  
**S = 1, D = 2**

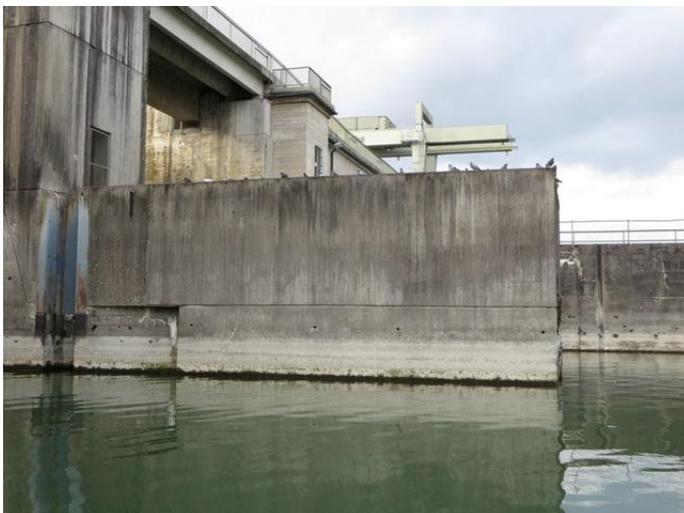
Abb.: 4.7-5  
 Wehrpfeiler 5  
 Bereich UW, Ö-Seite, Dammtafeln-  
 schen  
 Kiesnester, vereinzelt  
**S = 0, D = 2**

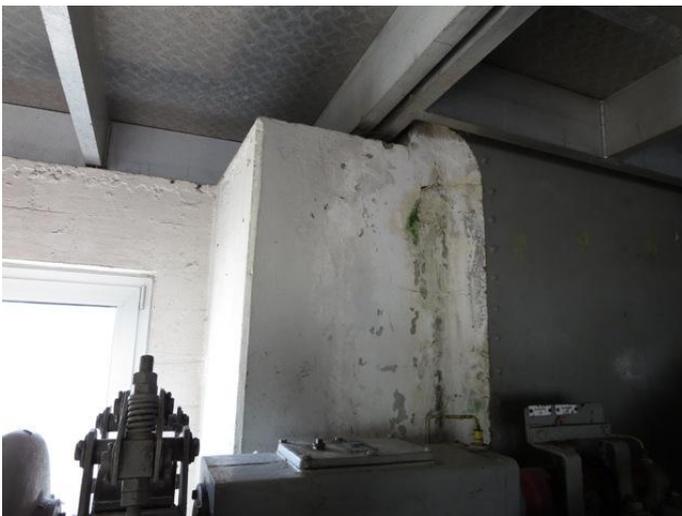
Abb.: 4.8-3  
 Widerlager D-Seite  
 Wehrhaus, Nischen Stauschütz, UW-  
 Ö-seitig  
 Risse im Auflagerbereich Dach mit  
 durchsickerndem Wasser, teilweise  
 bemoost, sichtbar aus Entfernung >  
 3,0 m  
**S = 1, D = 2**

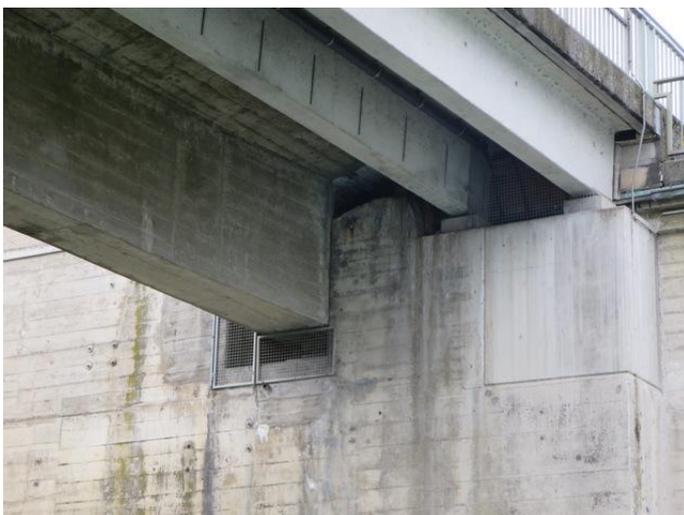
Abb.: 4.8-6

Risse mit Aussinterungen

**S = 0, D = 2**

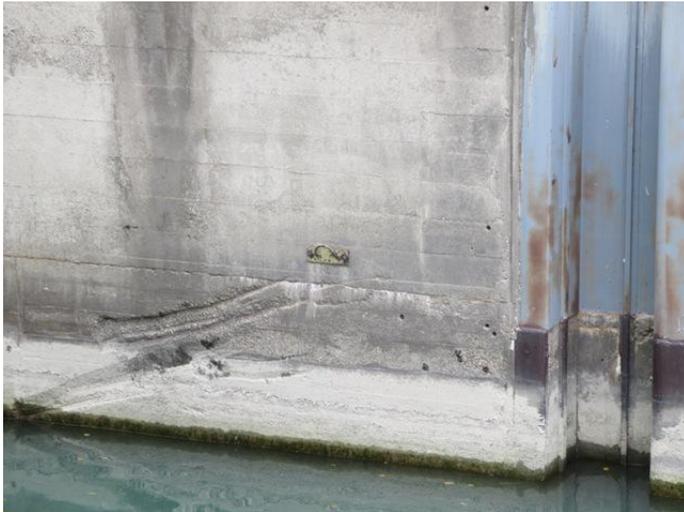
Abb.: 4.8-7

Oberflächenabbruch, oberflächennah,  
vereinzelt

**S = 0, D = 2**

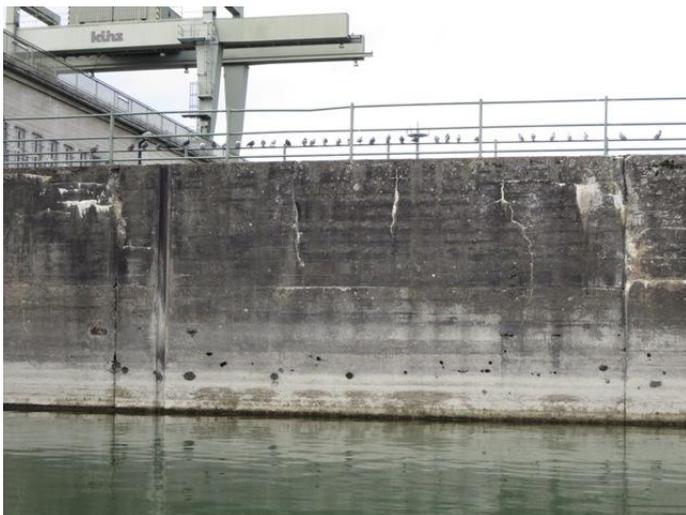
Abb.: 4.8-16  
 Widerlager D-Seite, Trennpfeiler UW  
 Betonflächen Ö-Seite  
 Risse mit Aussinterungen,  
 Kantenbrücke in Bauwerksfugen  
 Bewertung auf folgenden Abbildungen

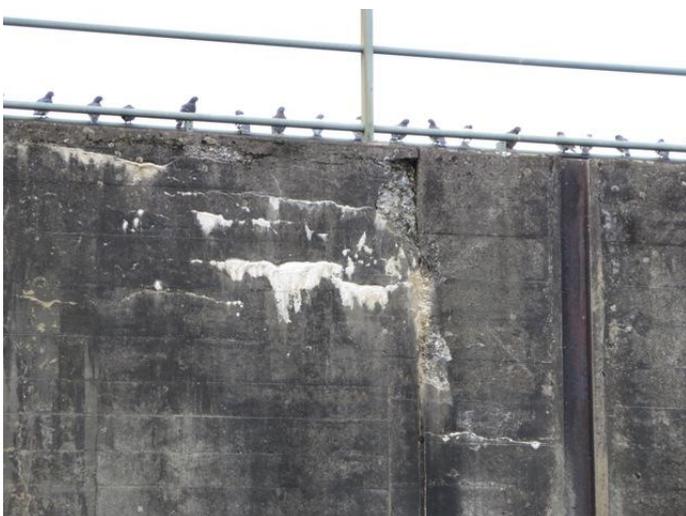
Abb.: 4.8-17  
 Widerlager D-Seite, Trennpfeiler UW  
 Kantenbruch in Bauwerksfuge,  
 horizontale Risse mit Aussinterungen  
**S = 1, D = 2**  
 Durch horizontalen Riss nahe Pfeiler-  
 oberfläche Standsicherheit Geländer  
 geringfügig beeinträchtigt. **V = 1**

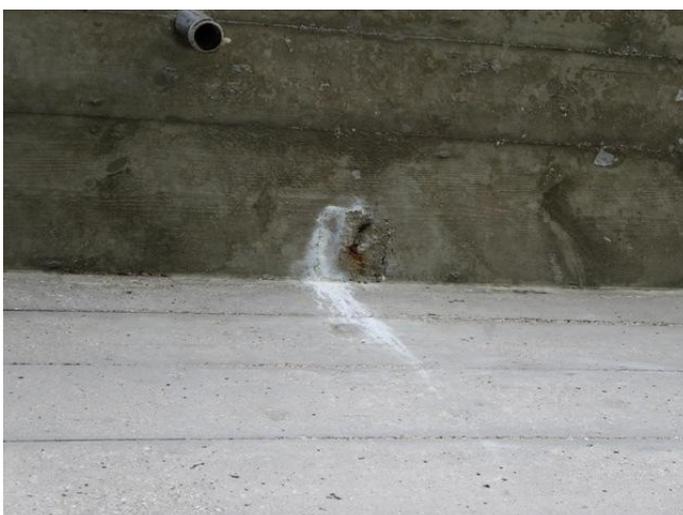
Abb.: 4.9-6  
Wehrfeld 1, OW  
Unterseite Flansch OW-Seite  
Abplatzung über korrodierte Bewehrung, Riss mit Aussinterung  
**S = 0, D = 2**

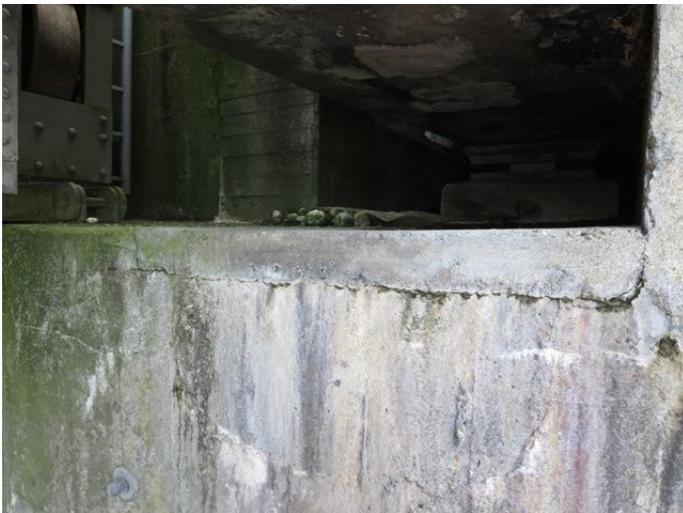
Abb.: 4.9-8  
 Wehrfeld 1, OW  
 Auflager Ö-Seite  
 Fuge zw. Betondeckschicht und Bau-  
 werksbeton gerissen,  
**S = 0, D = 2**

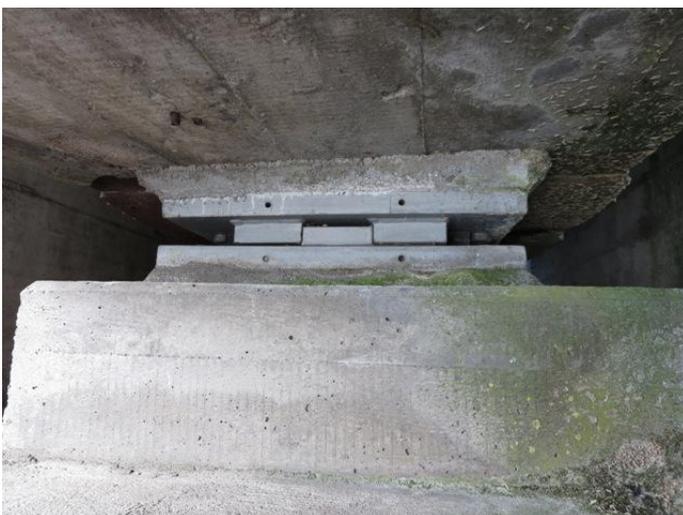
Abb.: 4.9-9  
 Wehrfeld 2, OW  
 Auflager D-Seite  
 Oberflächen bemoost,  
**S = 0, D = 1**  
 Untere Auflagerplatte, Ansatz von  
 Korrosion zum Ausgleichsmörtel  
**S = 0, D = 2**

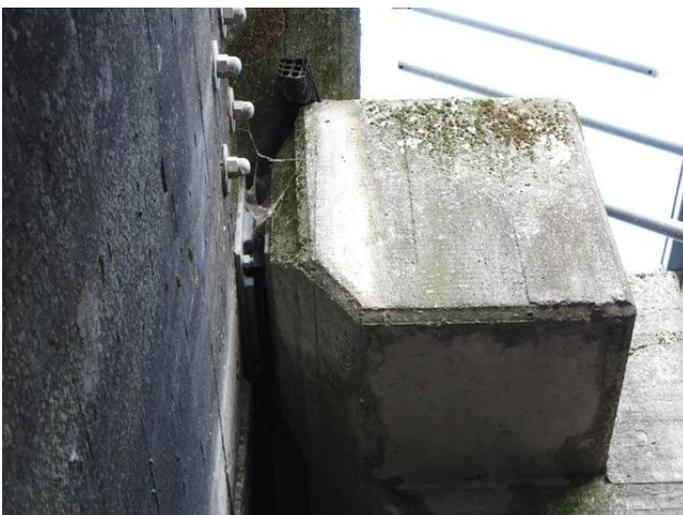
Abb.: 4.9-18  
 Wehrfeld 3, OW  
 Auflager D-Seite  
 Horizontallager verdreckt, anfängliche Korrosion an Stahlplatte  
**S = 0, D = 1**  
 Gleicher Mangel/ Schaden am Auflager Ö-Seite.

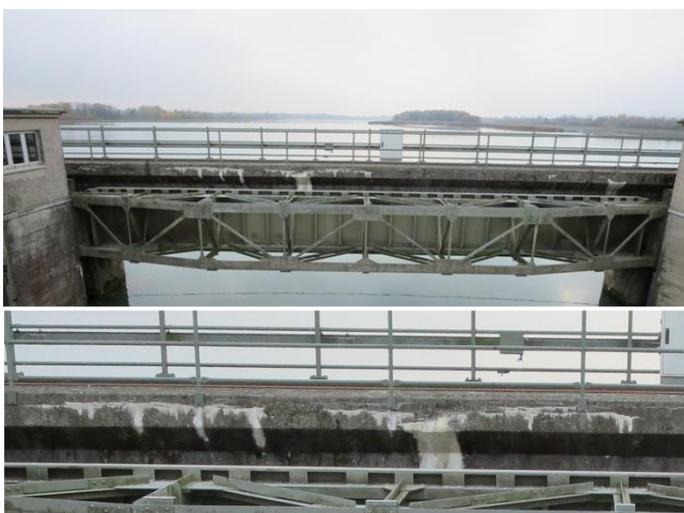
Abb.: 4.9-20  
 Wehrfeld 4, OW  
 Ansicht UW-Seite  
 Gesims gerissen mit Aussinterungen, sichtbar aus Entfernung > 3,0 m  
**S = 0, D = 2**

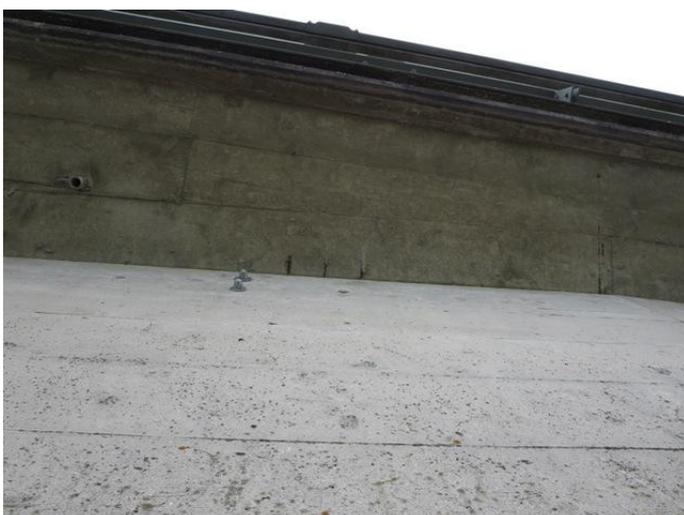
Abb.: 4.9-21  
 Wehrfeld 4, OW  
 Untersicht Flansch OW-Seite  
 freiliegende Bewehrung  
**S = 0, D = 2**

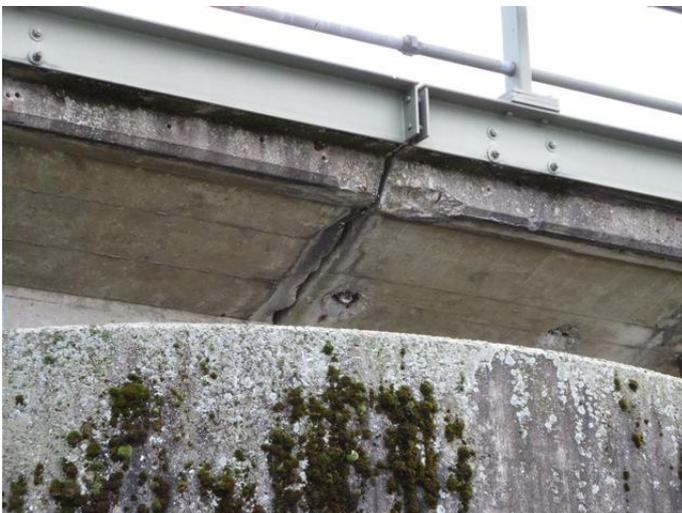
Abb.: 4.9-26  
Wehrfeld 6, OW  
Kantenbruch in Bauwerksfuge Gesims  
**S = 0, D = 2**

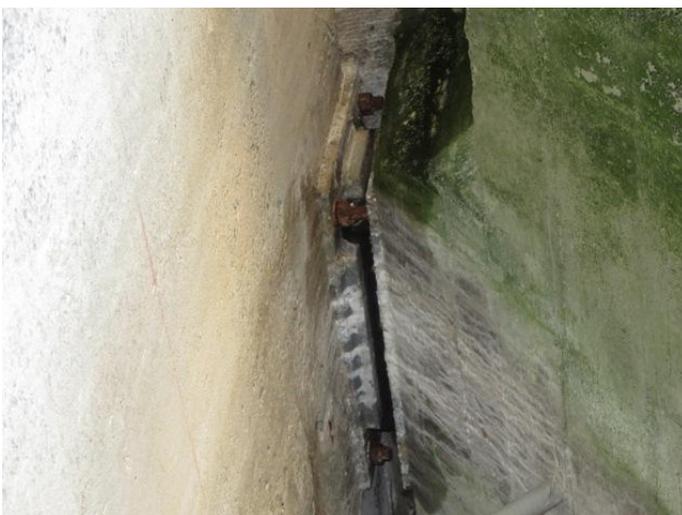
Abb.: 4.10-33  
 Wehrfeld 3, UW  
 Auflager Ö-Seite  
 Horizontalauflager  
 Sinterablagerungen auf Stahlbauteilen,  
 Schrauben korrodiert  
**S = 0, D = 2**  
 Betonflächen bemoost  
**S = 0, D = 1**

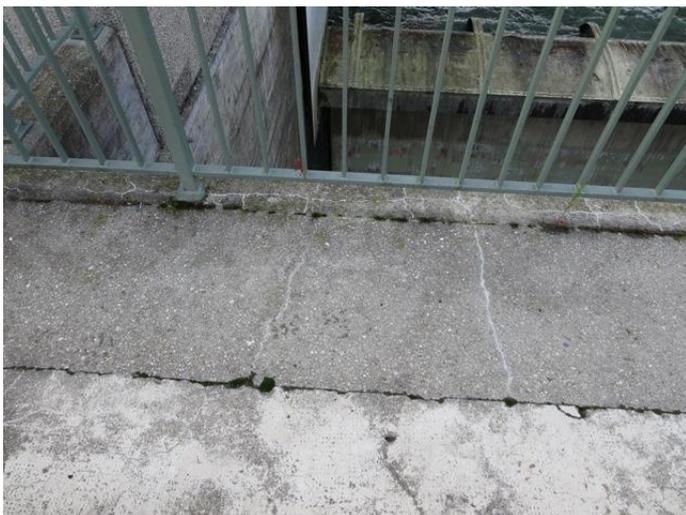
Abb.: 4.10-43  
 Wehrfeld 5, UW  
 Fahrbahnbelag und Fugen zu Schiene  
 gerissen  
**S = 0, D = 2**

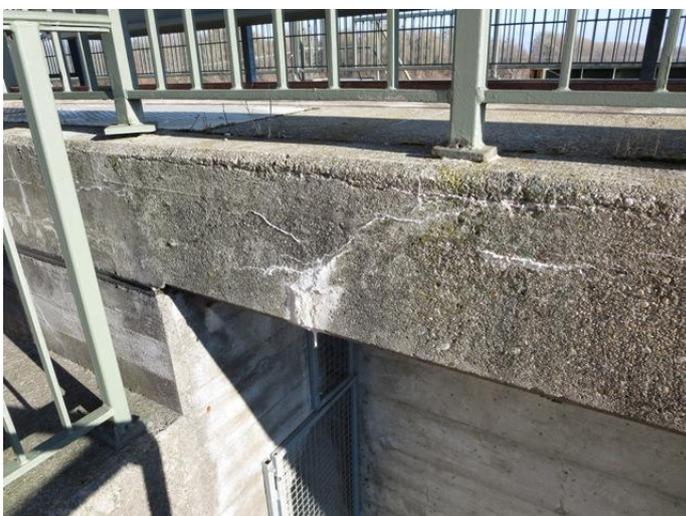
Abb.: 4.10-44  
 Wehrfeld 5, UW  
 Gesims OW-Seite gerissen, mit  
 Aussinterungen  
**S = 0, D = 2**  
 Standsicherheit Geländer möglicher-  
 weise beeinträchtigt. **V = 1**

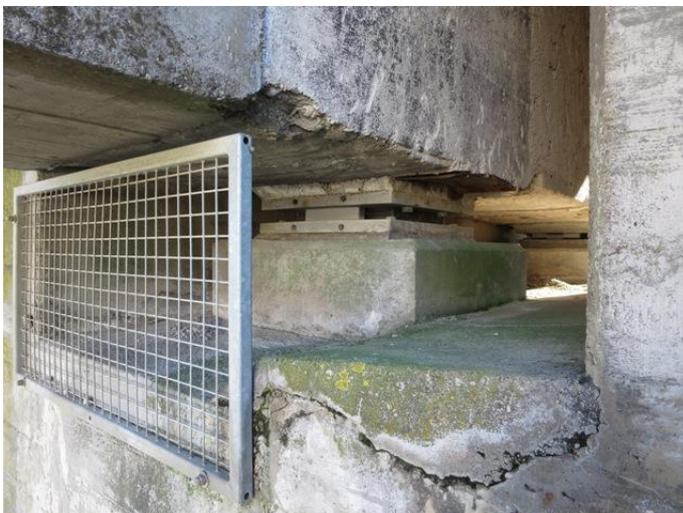
Abb.: 4.10-56  
 Wehrfeld 6, UW  
 Auflager Ö-Seite  
 Fuge zw. Betondeckschicht und Bauwerksbeton gerissen,  
**S = 0, D = 2**

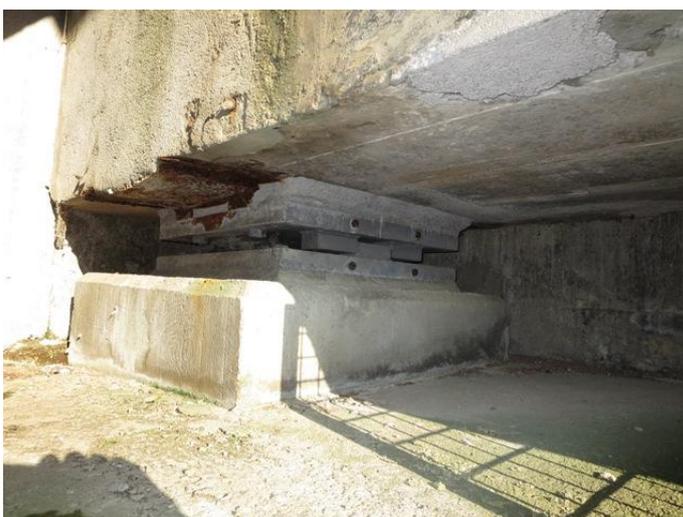
Abb.: 4.10-57  
 Wehrfeld 6, UW  
 Auflager D-Seite  
 Auflager verschmutzt  
**S = 0, D = 1**
