## **Nachträgliches Verfahren zum Gewässerausbau an Gewässern III. O. im Stadtgebiet von Simbach a. I.**

### **12. Planungsabschnitt – Hitzenauer Bach**

- Naturschutzfachliche Angaben zur speziellen artenschutzrechtlichen Prüfung (saP)**

**Stadt Simbach am Inn**

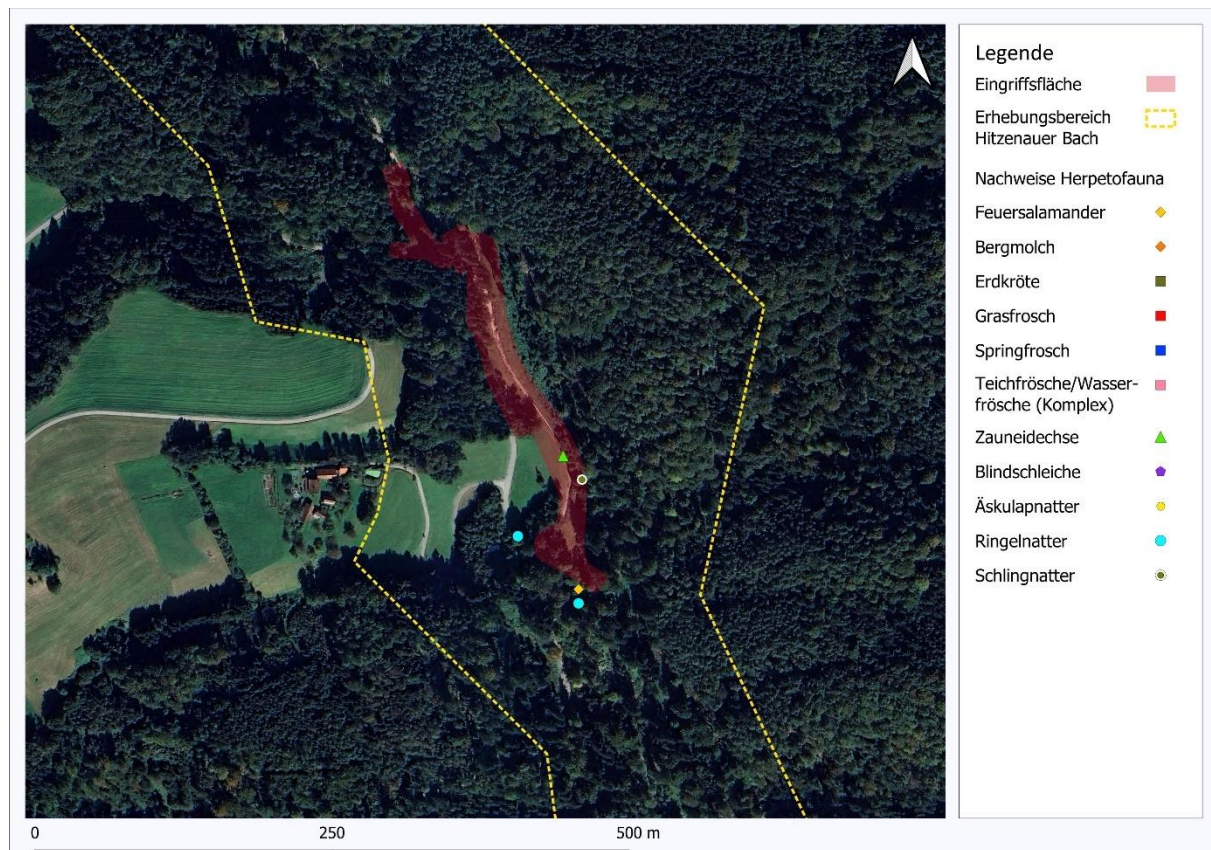
Abb. 3: Detailansicht des angenommenen Wirkbereichs des Vorhabens mit Nachweisen von Arten der Herpetofauna im direkten Umfeld.

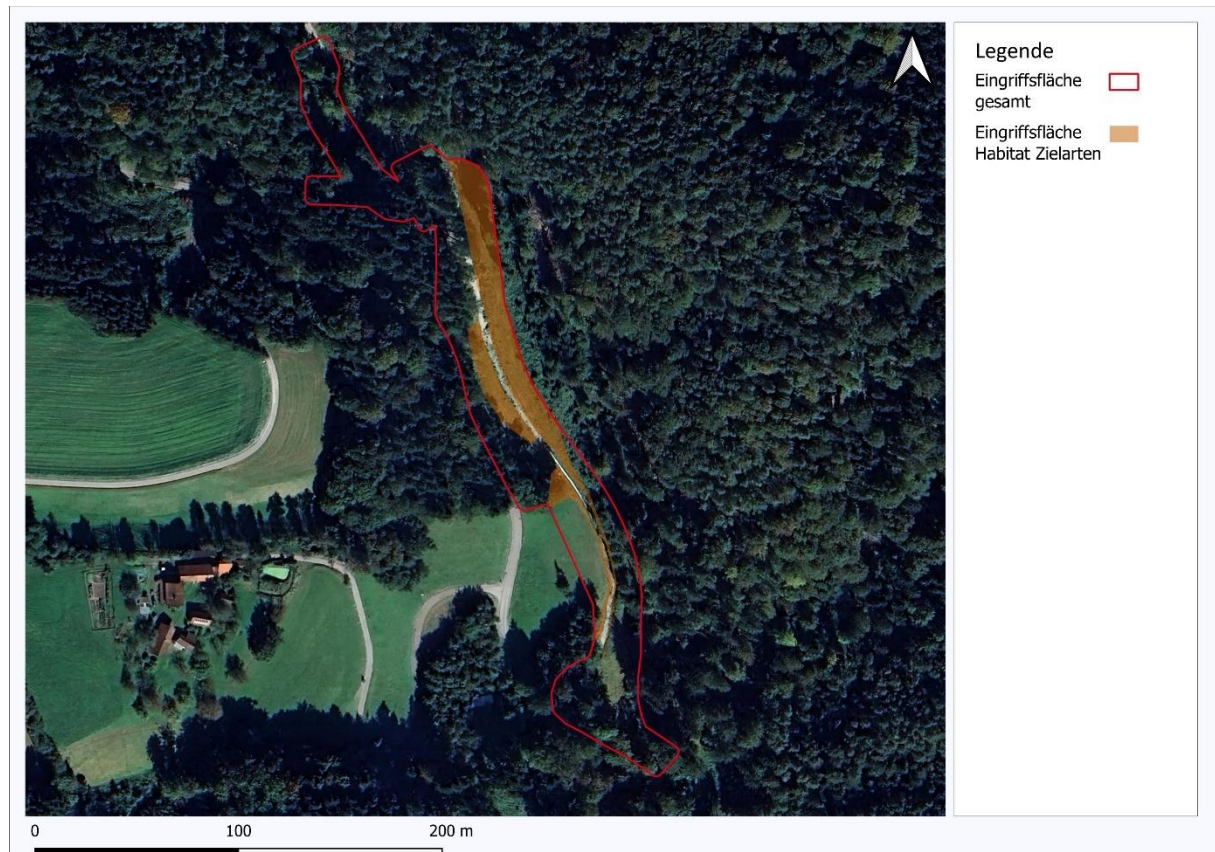
Abb. 4: Teilbereiche der Eingriffsfläche mit hoher Lebensraumeignung für die Zielarten Zauneidechse und Schlingnatter

Es ergibt sich daraus eine Fläche hochwertiger Habitate von rund 2800m<sup>2</sup> (Abb. 4).

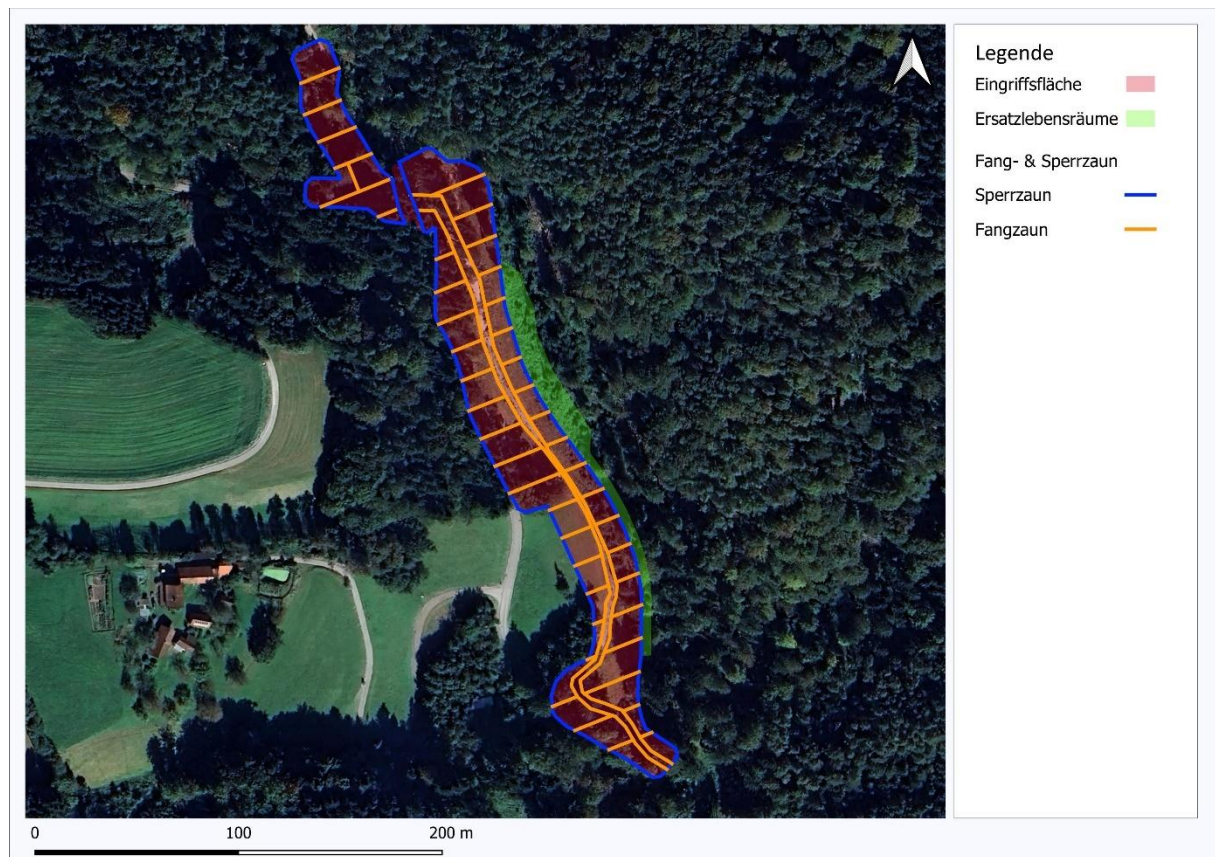
Abb. 7: Ungefäher Verlauf des Sperrzaunes um die Eingriffsfläche und der Fangzäune zur Unterteilung in Fangfelder.

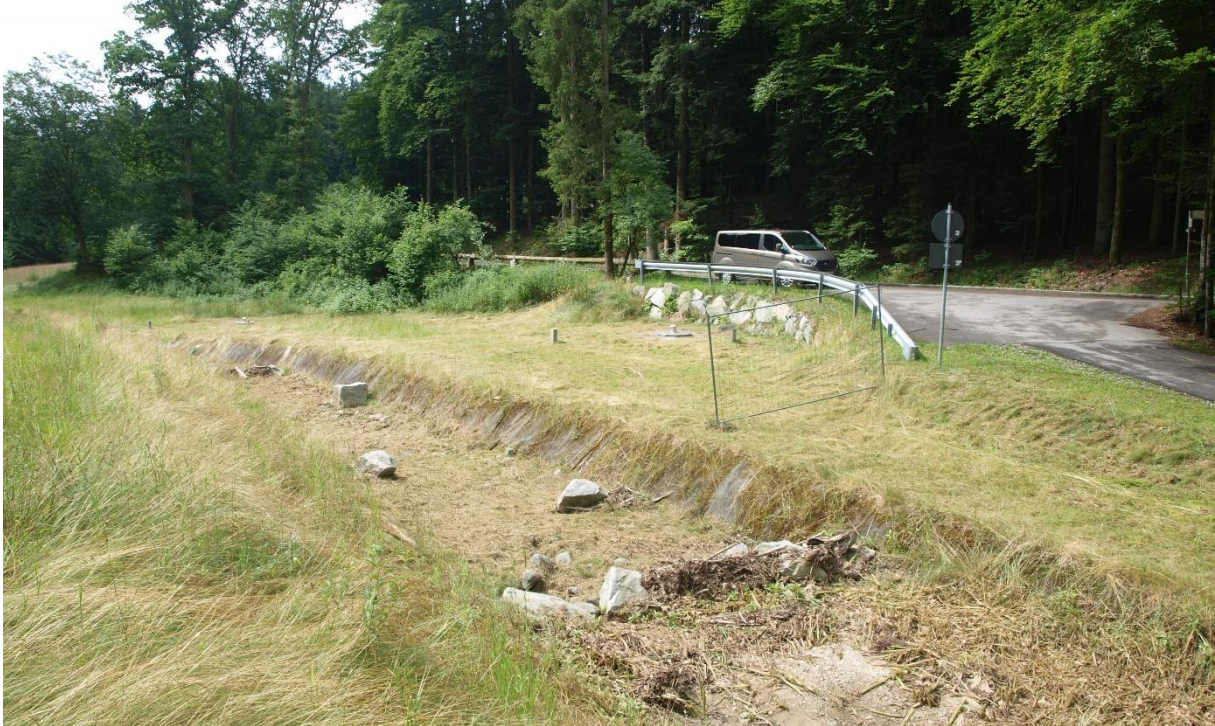
Anh. 1: Im nördlichen Abschnitt des geplanten Eingriffs wurden die Ufer teils provisorisch mit Bauvlies befestigt.

Der vom Vorhaben betroffene Gewässerabschnitt unterteilt sich aus ökologischer Sicht in zwei Teilbereiche. Im nördlichen Abschnitt (Anh. 1) wurden nach dem Katastrophenhochwasser 2016 provisorische Befestigungsmaßnahmen durchgeführt. Diese umfassen teilweise Ufer- und Sohlbefestigung aus Steinsatz, zudem wurde Bauvlies zur provisorischen Befestigung der Ufer eingebracht.

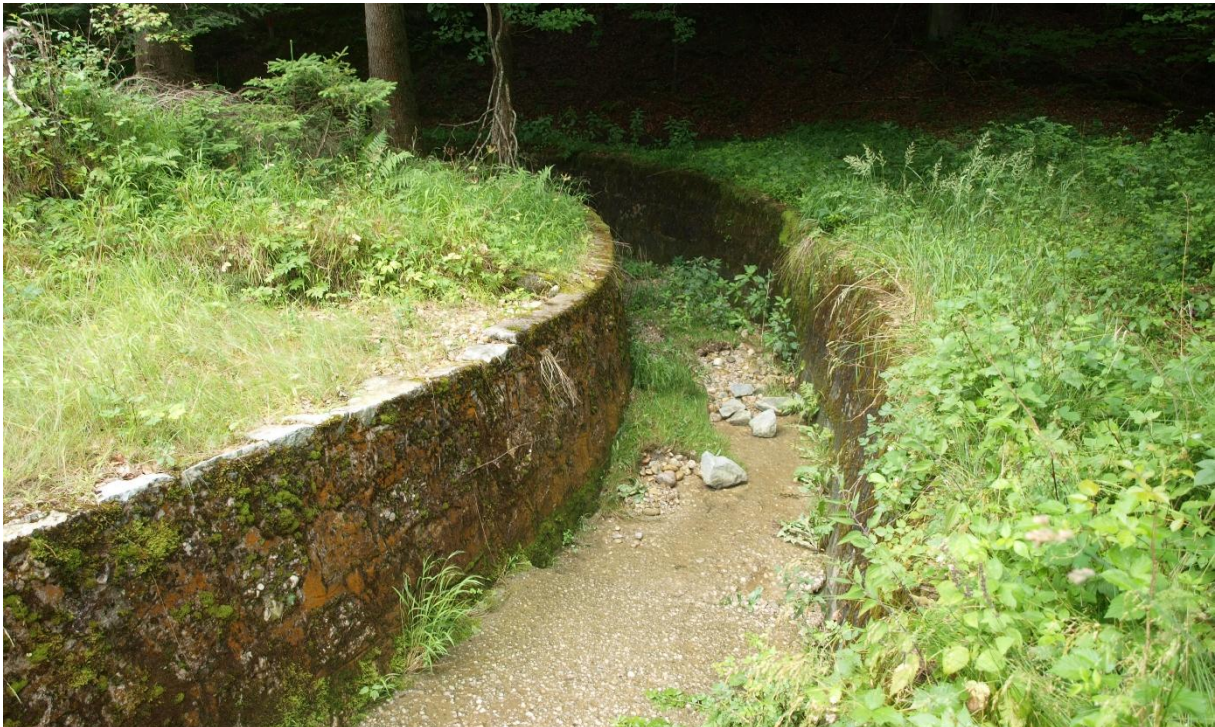
Anh. 2: Im südlichen Abschnitt des geplanten Eingriffs herrscht gegenwärtig harte Ufer- und Sohlbefestigung vor.

Der südliche Abschnitt umfasst eine zum Großteil in Beton ausgeführte Ufer- und Sohlbefestigung aus den 1930er Jahren (Anh. 2).

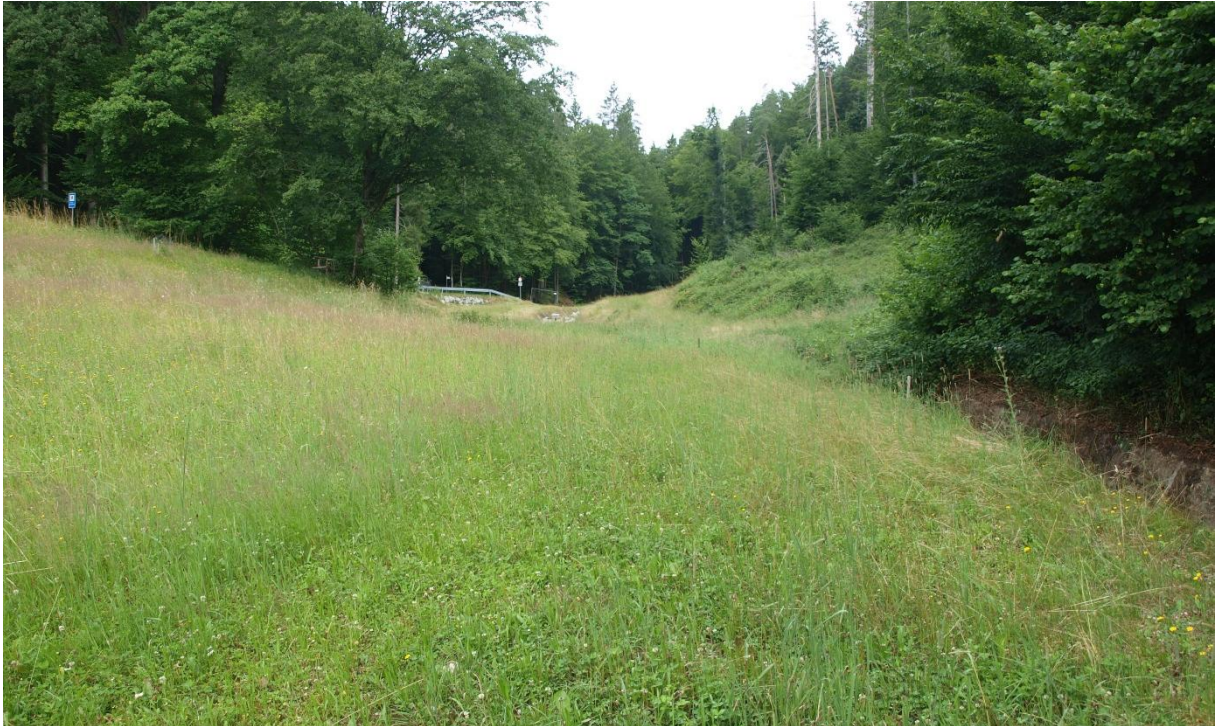
Anh. 3: Offenbereiche im Umfeld des nördlichen Abschnitts stellen zum Teil Mähwiesen, zum Teil aber auch Brachbereiche dar.

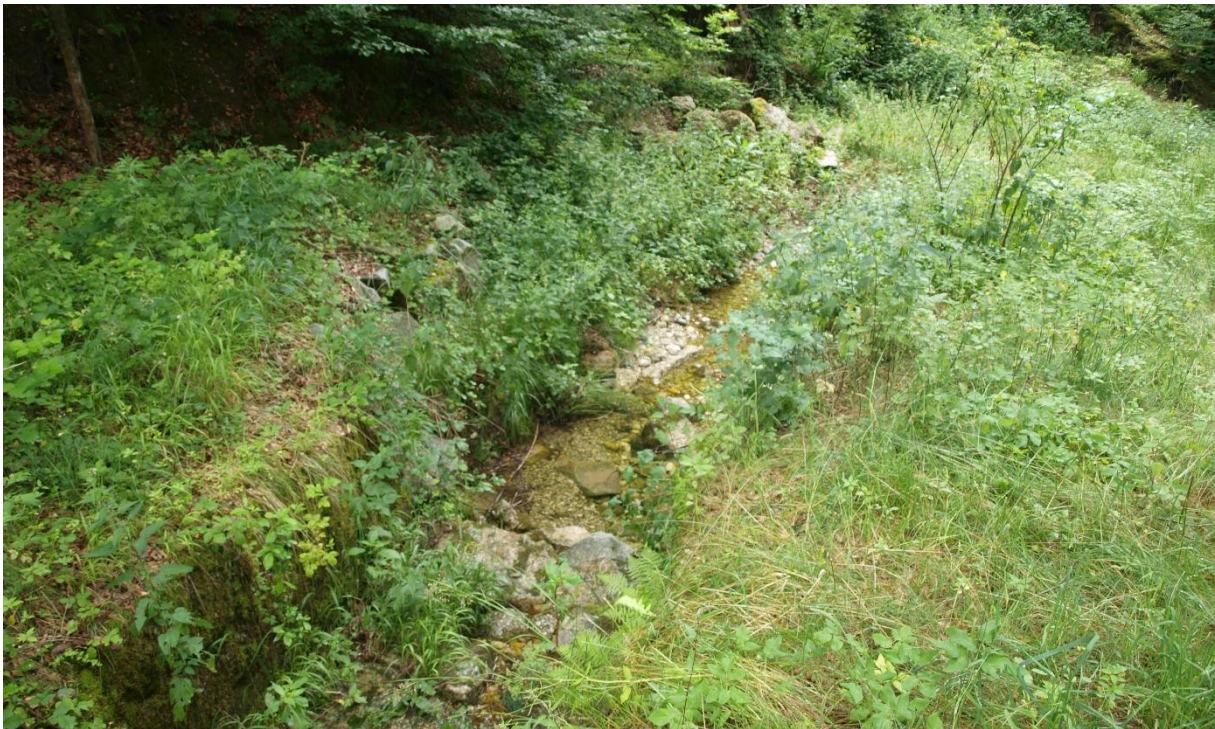
Anh. 4: Im Umfeld des südlichen Abschnittes weist die Vegetation auch auf zum Teil feuchter geprägte Bereiche hin.

Während sich ostseitig des Baches nahezu im gesamten Eingriffsbereich jenseits eines schmalen, meist brombeerbewachsenen Randstreifens Laub-Nadel-Mischwald anschließt, findet sich westseitig zumindest auf einer Länge von 250m offene bis halboffene Bereiche (Anh. 3). Diese sind hauptsächlich von Wiesen unterschiedlicher Prägung und Nutzungsintensität bestanden. Neben augenscheinlich mehrmähdigen Bereichen finden sich auch -vor allem randlich- extensiver genutzte oder brachliegende Bereiche und insbesondere im Süden der Eingriffsfläche weisen kleinräumig Seggenbestände auf leicht feucht geprägte Teilareale hin (Anh. 4).

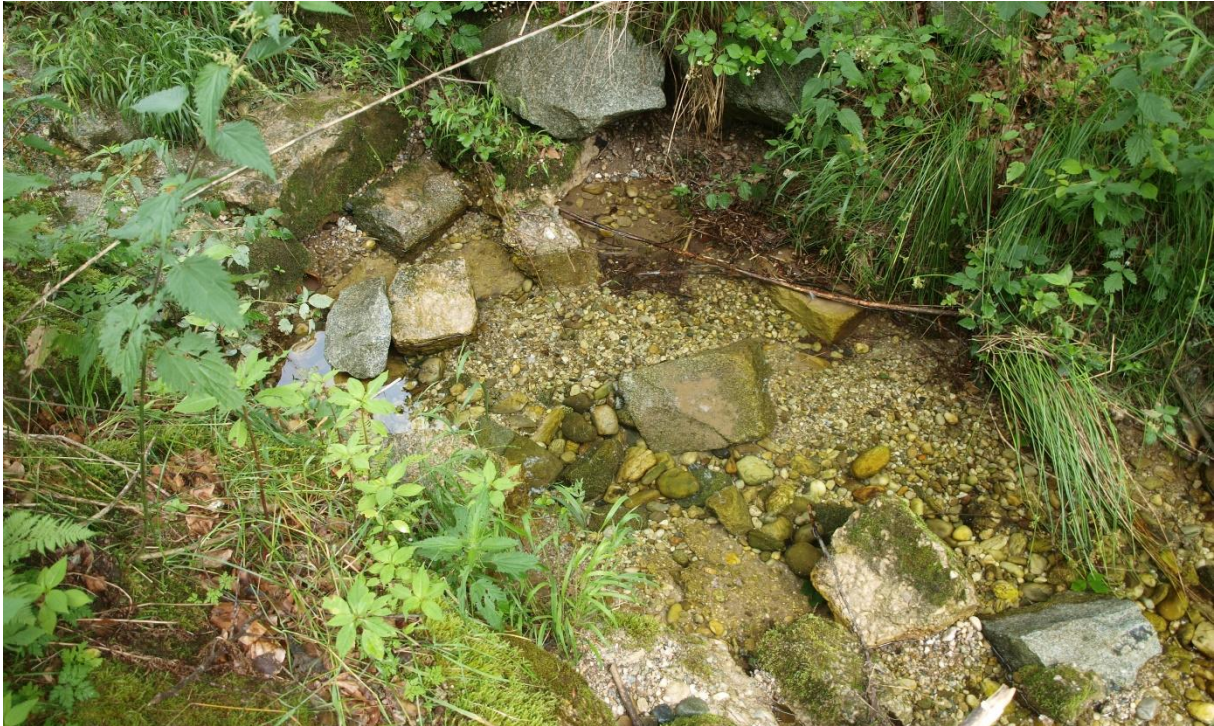
Anh. 5: Eine Auskolkung am Südende der harten Uferbefestigung wies dauerhafte Wasserführung auf. Hier konnten auch überwinternde Feuersalamanderlarven (*Salamandra salamandra*) festgestellt werden.

Eine Ausnahme vom vorgefundenen Charakter des Hitzenauer Baches bildet ein ausgeprägter Kolk direkt am südlichen Ende des Eingriffsbereichs – dem Ende der in Beton ausgeführten Befestigung (Anh. 5). In diesem wurden regelmäßig Feuersalamanderlarven beobachtet, darunter auch eindeutig überwinterte Exemplare. Im direkten Eingriffsbereich finden sich mit Ausnahme des oben genannten Kolks keine als Fortpflanzungsstätten des Feuersalamanders geeigneten Bereiche. Meist wies der Bachlauf im Bereich des Eingriffs keine Wasserführung auf.

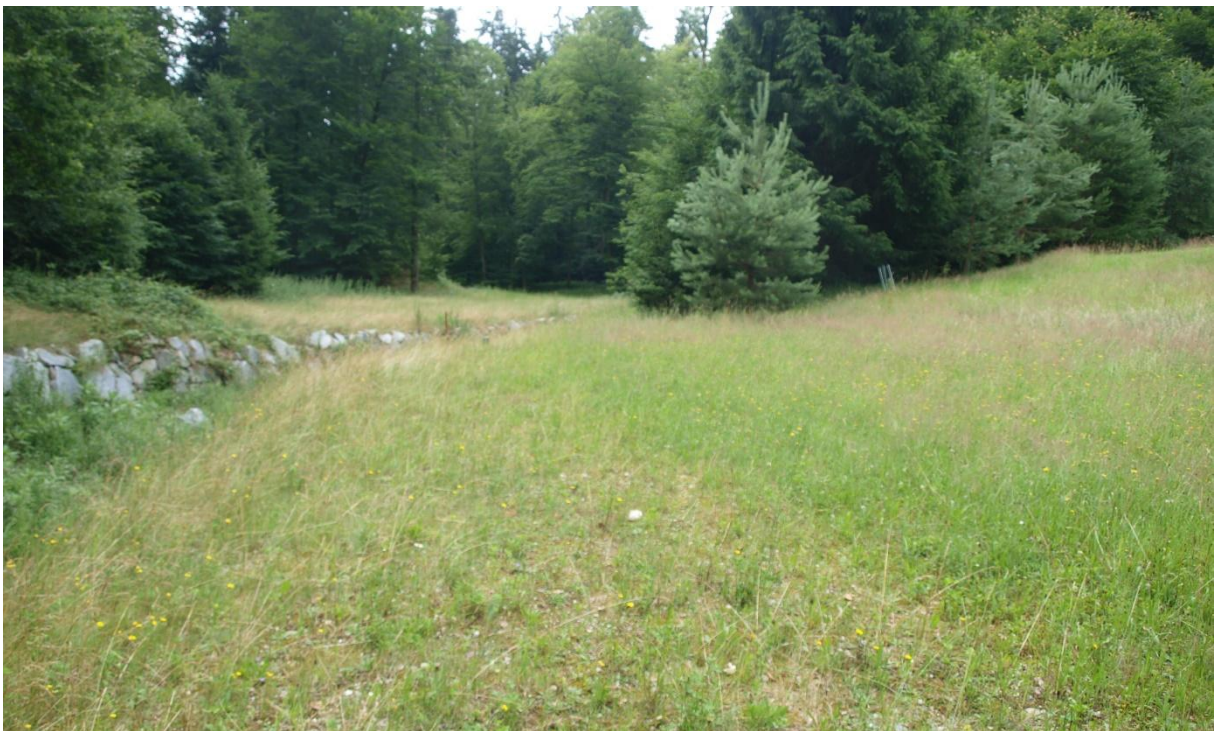
Anh. 6: Die an den Bach anschließende Wiese weist zum Teil schütterere Vegetation auf, was die Habitateignung für die Zauneidechse (*Lacerta agilis*) unterstreicht. Der Fund der Schlingnatter (*Coronella austriaca*) gelang an dem Uferverbau links im Bild.

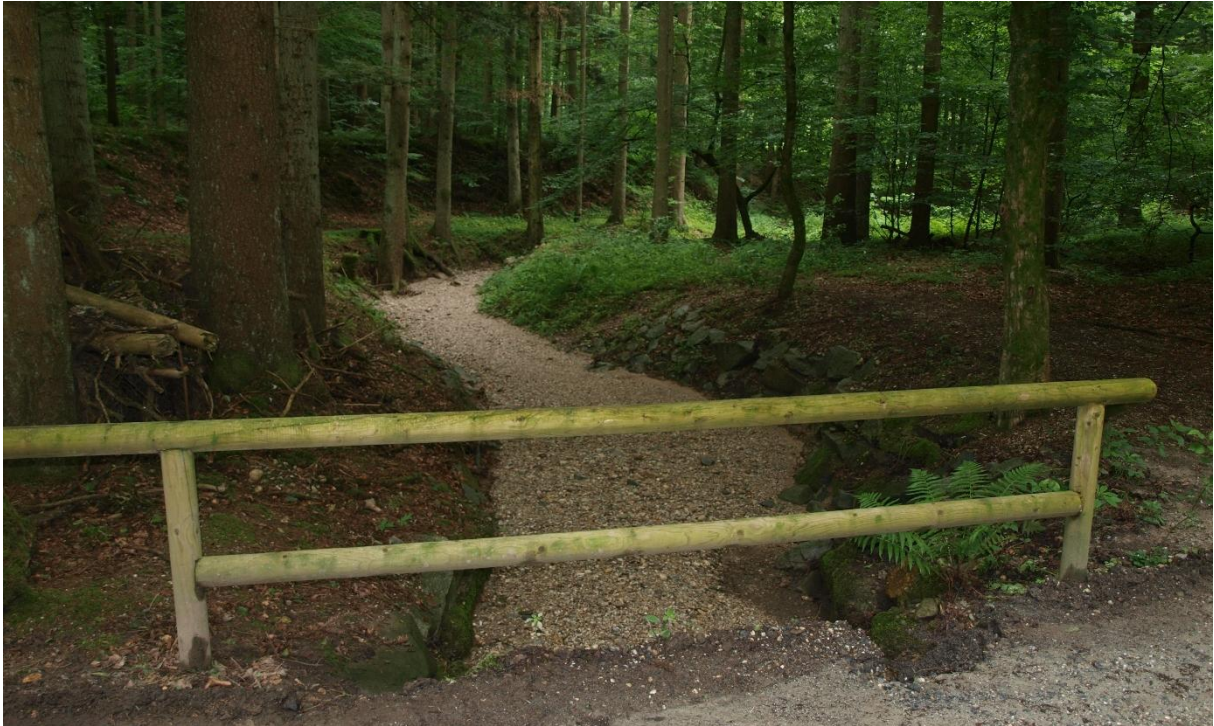
Anh. 7: Waldbereich im äußersten Norden der Eingriffsfläche

Da die Waldlebensräume nur einen Bruchteil der Gesamteingriffsflächen darstellen und im Vergleich zu umliegenden Bereichen eine relativ geringe Strukturausstattung aufweisen (Anh. 7), wird nicht von hohen Individuendichten ausgegangen.
