UmweltWissen – Abfall

## Asbest

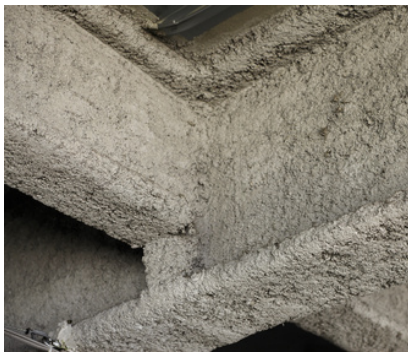
Abb. 3: Weltweit findet man Asbest noch als Spritzasbest, ...

- **Spritzasbest (Weichasbest, schwach gebundener Asbest)** enthält meist höhere Anteile an Blauasbest (25 bis 40 Prozent) und weniger Bindemittel. Bei mechanischer Beanspruchung werden sehr leicht Fasern freigesetzt, so dass die Raumluft stoßweise stark belastet sein kann. Spritzasbest wurde als Hitzeschutz bei Stahlskelettbauten verwendet. Bekannte Beispiele sind der Palast der Republik in Berlin und das World Trade Center in New York.
- **Asbestzement (fest gebundener Asbest)** hat eine Dichte von mindestens 1.500 Kilogramm pro Kubikmeter ( $\text{kg/m}^3$ ). Er enthält zehn bis 15 Prozent Asbest und Zement als Bindemittel. Weit verbreitet sind zum Beispiel Fassadenschindeln und Welldachplatten, die sogenannten Eternit-Platten.

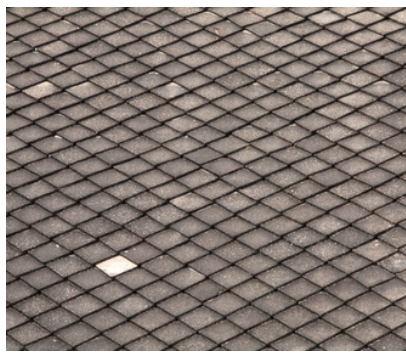
Abb. 4: in Dachschindeln, ...

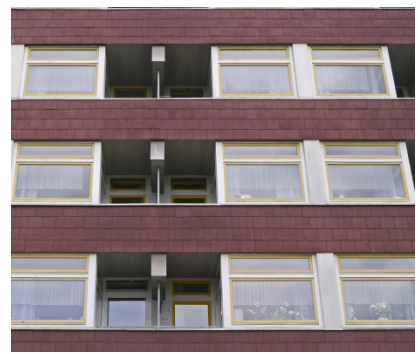
Abb. 5: in Gebäudefassaden, ...

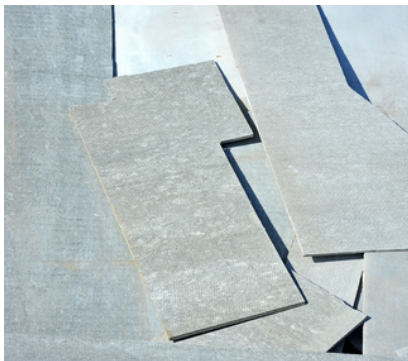
Abb. 6: in Bauplatten, ...

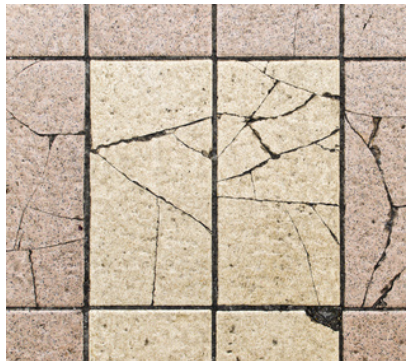
Abb. 7: in Fliesenklebern, ...

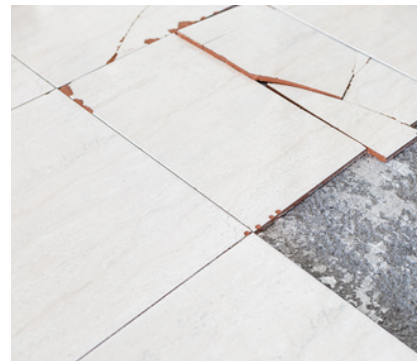
Abb. 8: in Bodenbelägen, ...

Auch **asbesthaltige Bodenbeläge** sind noch häufig zu finden, da sie in den 1970er-Jahren einen Marktanteil von rund 20 Prozent hatten. Sie können sowohl schwach als auch fest gebundenen Asbest enthalten. So unterscheiden sich die Bodenbeläge:

- **Vinyl-Asbest-Fliesen** oder **Flex-Platten** enthalten etwa 15 Prozent Asbest in festgebundener Form. Die Einzelplatten sind typischerweise quadratisch, mit 25 oder 30 Zentimetern Kantenlänge, glatt und ohne Trägerschicht, meist grau oder braunmeliert, seltener rot, gelb, schwarz oder blau. Sie sind kaum flexibel und zerbrechen leicht mit einem deutlich hörbaren „Knack“. Im Laufe der Zeit werden die Platten spröde und brüchig. Zum Verkleben wurden häufig schwarzbraune Bitumenkleber verwendet, die ebenfalls asbesthaltig sein können. Soll also auch diese Kleberschicht entfernt werden, sind Schutzmaßnahmen wie für schwach gebundene Produkte zu treffen.

- **Cushion-Vinyl-Beläge** (CV-Beläge, Handelsname Novilon) enthalten bis zu 40 Prozent Asbest in schwach gebundener Form. Die geschäumte Bahnenware war häufig mit Fliesen oder einem anderen Muster bedruckt. An der Unterseite findet sich eine Trägerschicht aus weißer oder hellgrauer Asbestpappe. Diese Schicht ist meist nur einen Millimeter stark und besteht zu rund 90 Prozent aus gepresstem Chrysotil. Leicht damit zu verwechseln sind PVC-Beläge aus den 1960er-Jahren. Sie haben einen etwa fünf Millimeter starken, hellbraunen Jutefilz auf der Rückseite, der asbestfrei ist.

- **Asphalt-Tiles** oder **Asbesthartfliesen** sind auf Asphalt- oder Bitumenbasis gefertigt. Sie sind stark mit dem Untergrund verhaftet und sehr spröde und brüchig.

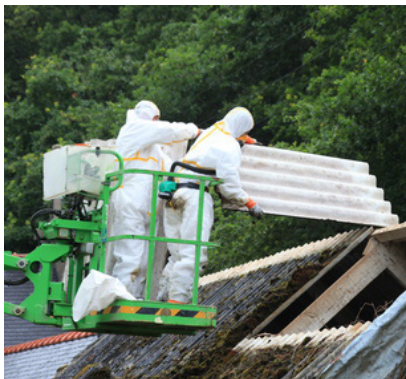
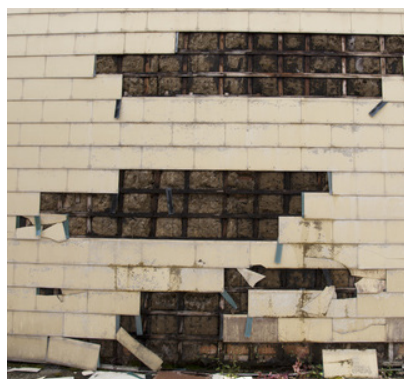
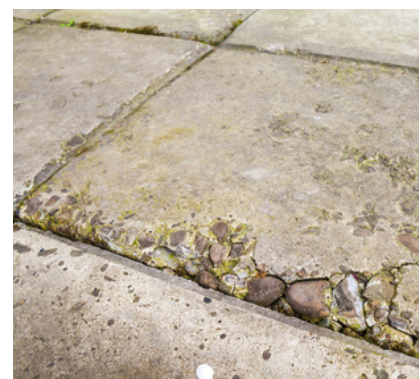
Abb. 14: Beschädigte Dachplatten sollten bald ausgetauscht werden, ebenso kaputte Fassadenschindeln und defekte Bodenplatten.

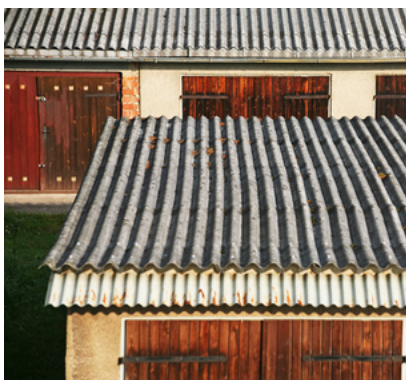
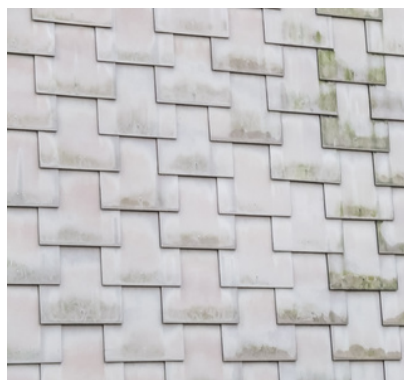
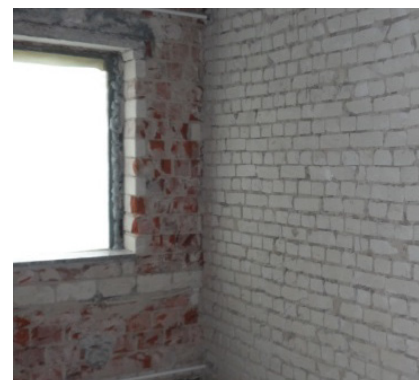
Abb. 15: In der Nähe von intakten Asbestdächern ist keine zusätzliche Faserbelastung messbar. Daher können unbeschädigte Dächer erhalten bleiben, ebenso gut erhaltene Fassadenschindeln.

In **Innenräumen** sind Asbestzementprodukte nicht der Witterung ausgesetzt, daher werden nicht einmal aus älteren, aber intakten Produkten Fasern freigesetzt. Eine Sanierung ist daher nicht notwendig. Allerdings muss beim Bearbeiten oder Entfernen von Asbestbauteilen vorsichtig vorgegangen werden, damit die Wohnung nicht kontaminiert wird. Problematisch kann dagegen **Spritzasbest** sein, weil Konzentrationen bis zu einigen  $1.000\ F/m^3$  auftreten können. Die Asbest-Richtlinie regelt, wann Sanierungen erforderlich sind.

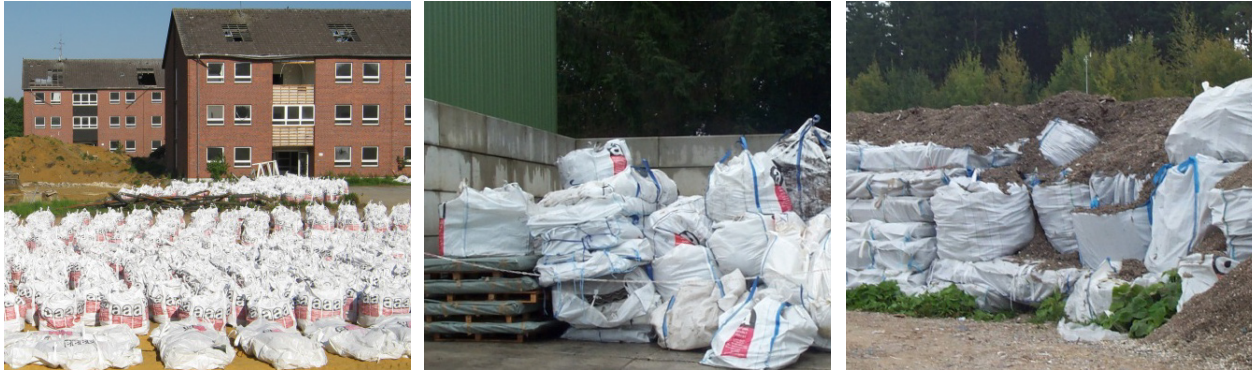
Abb. 17: Asbesthaltige Abfälle werden auf der Baustelle in Big-Bags verpackt (links) und in einer Sammelstelle abgegeben (Mitte). Auf der Deponie werden die Big-Bags abgedeckt, um eine Beschädigung und eine Freisetzung von Fasern zu verhindern (rechts, noch unvollständig abgedeckt).

Alle **asbesthaltigen Abfälle** müssen sorgfältig verpackt und entsorgt werden:

- Wer einzelne Platten, Blumenkästen oder Aschenbecher wegwerfen will, kann zum Wertstoffhof oder einer Sammelstelle gehen, die vielerorts asbesthaltige Abfälle annehmen.
- Größere Mengen können zu Deponien der Klasse I oder II (ehemaligen Hausmülldeponie) gebracht werden. Die Abfälle müssen dafür in Big-Bags verpackt und – bei schwach gebundenem Asbest – mit Faserbindemittel behandelt oder verfestigt sein. Meist wird die Entsorgung von der Sanierungsfirma mit abgewickelt.
- Für private Haushalte und bei Mengen unter 2.000 Kilogramm pro Jahr ist es nicht erforderlich, einen Entsorgungsnachweis zu führen.
