# Staustufe Ering-Frauenstein Bauwerksprüfung 2015 Prüfbericht Kraftwerk

München, den 10.03.2016

RMD-Consult GmbH Wasserbau und Energie Blutenburgstraße 20

Der vorliegende Bericht beinhaltet die Bauwerksprüfung des Kraftwerks.

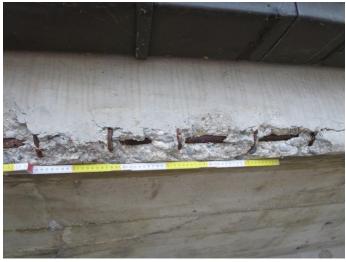
Abb.: 4.2-8

Betonabplatzungen mit freiliegender Bewehrung

S = 0, D = 2

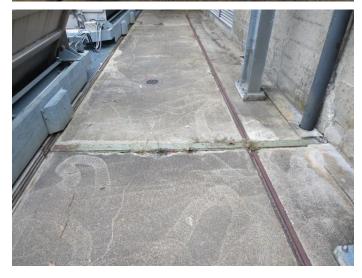
Abb.: 4.2-18

Pflanzenbewuchs in offenen Fugen

S = 0, D = 1

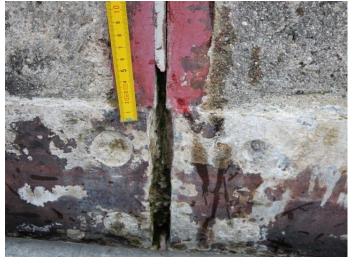
Abb.: 4.2-29
Einlauf
wie vorherige Abbildung

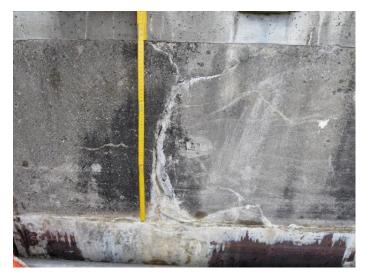
Abb.: 4.2-31
Einlauf
Bereich Maschine 3
wie vorherige Abbildung

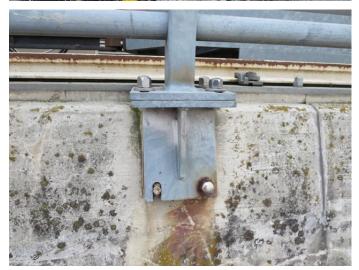
Abb.: 4.2-33
Einlauf
Bereich Maschine 3
Hutmutter für Dübel fehlt
S = 2, D = 0

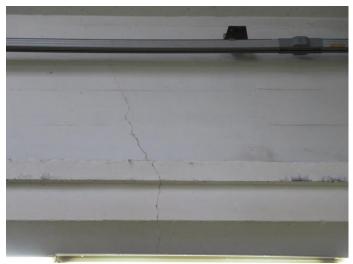
Abb.: 4.3-4
Montagehalle
wie vorherige Abbildung
(oberhalb der Beleuchtung)

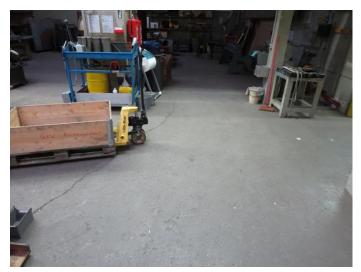
Abb.: 4.3-10 Montagehalle

Polradmontageraum

Riss im Boden, sichtbar aus Entfernung > 3,0 m, Verlaufsrichtung D- $\ddot{O}$  S = 0, D = 1

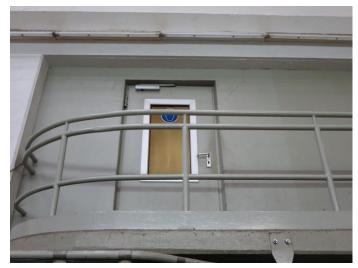
Abb.: 4.3-25 Montagehalle

Wand Ö-Seite, Zugang zu M1

Schräger Riss, rechts der Tür, sichtbar aus Entfernung > 3,0 m

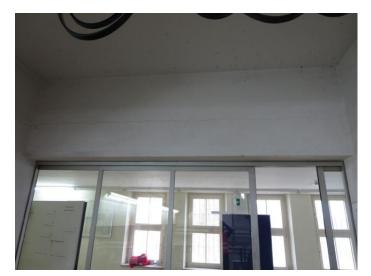
Abb.: 4.3-31

horizontaler Riss, über Türsturz, sichtbar aus Entfernung ca. 3,0 m

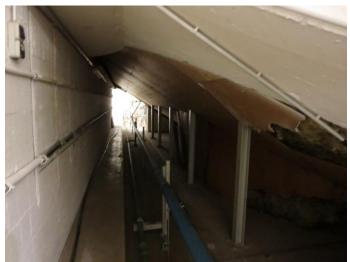
Maschinenhalle M1
Wand OW-Seite
Unterkonstruktion Wärmedämmung
Lüftungskanal für Generator abgebro-

S = 0, D = 0, aber V = 1

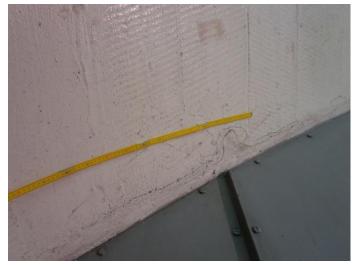
Abb.: 4.5-22 Maschinenhalle M2 wie vorherige Abbildung

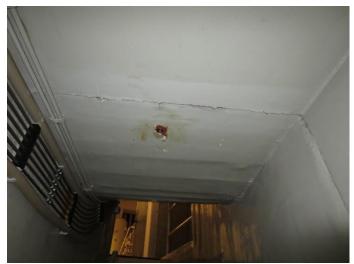
Abb.: 4.5-58

Maschinenhalle M2
wie vorherige Abbildung
hier Deckenbereich

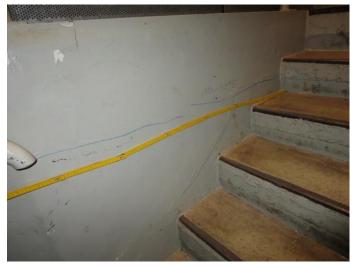
Abb.: 4.5-59
Maschinenhalle M2
wie vorherige Abbildung

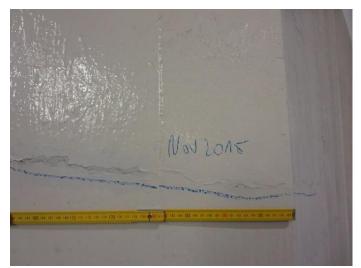
Abb.: 4.5-64
Maschinenhalle M2
wie vorherige Abbildung

S = 0, D = 1

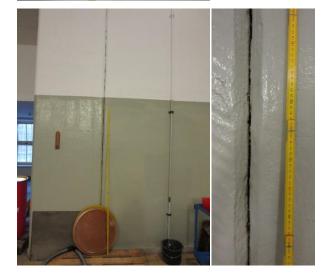
Abb.: 4.5-67

Bauwerksfuge M2-M3

Fugendichtungsmaterial gerissen

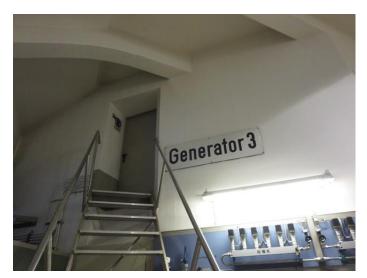
Abb.: 4.6-4
Maschinenhalle M3
Zugang Generatorraum

Vertikaler Riss unter Türschwelle

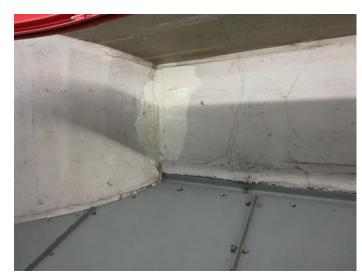
Abb.: 4.6-22

Horizontale und vertikale Risse, sichtbar aus Entfernung > 3,0 m

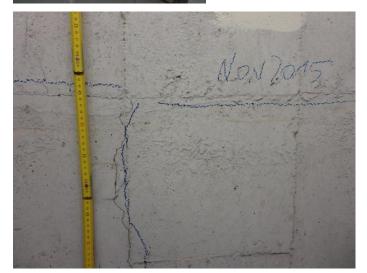
Abb.: 4.6-34

Horizontale und vertikale Risse, sichtbar aus Entfernung > 3,0 m

Horizontalriss auf gesamter Wand UW-Ö-Seite, augenscheinlich in Arbeitsfuge

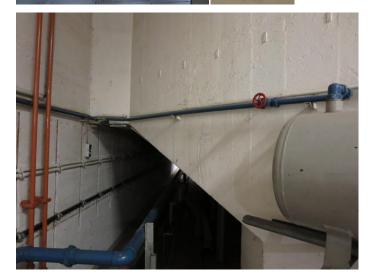
Abb.: 4.6-37

Horizontale und vertikale Risse, sichtbar aus Entfernung > 3,0 m

Horizontalriss auf gesamter Wand Ö-Seite, augenscheinlich in Arbeitsfuge

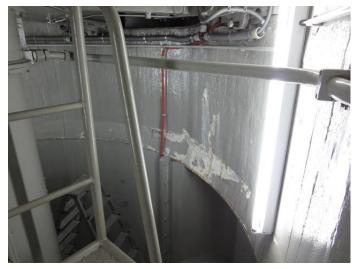
Abb.: 4.7-1

Horizontale und vertikale Risse mit Aussinterungen, sichtbar aus Entfernung > 3,0 m

Beginnende Korrosion des Stahlrings

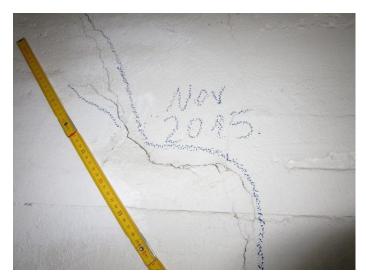
Abb.: 4.7-10

Vertikaler Riss, sichtbar aus Entfernung > 3,0 m

S = 0, D = 1

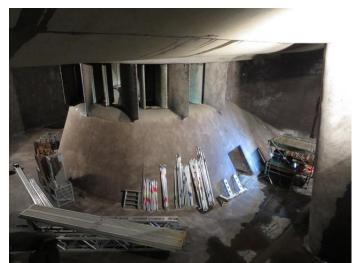
Abb.: 4.8-2
Einlauf Maschine 2
Einlaufkanal, Wand UW-Ö-Seite
Vertikalriss < 0,3 mm mit Wasseraustritt
S = 0, D = 1

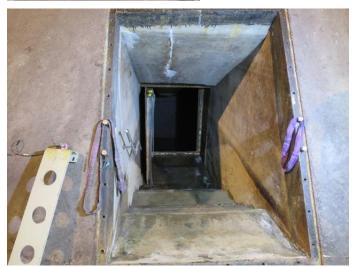
Abb.: 4.8-10
Einlauf Maschine 2
Einlaufkanal, Decke Einlauf, D-Seite
Wasseraustritt in Bauwerksfuge
S = 0, D = 1

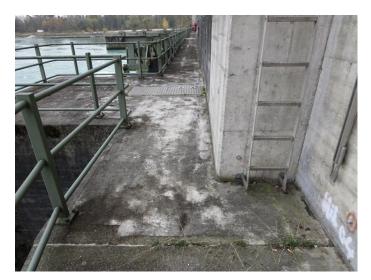
Abb.: 4.9-7

Auslaufbereich Montagehalle / Maschine 1

Bauwerksfuge, Fugendichtungsmaterial gerissen, Fuge mit Pflanzenbewuchs

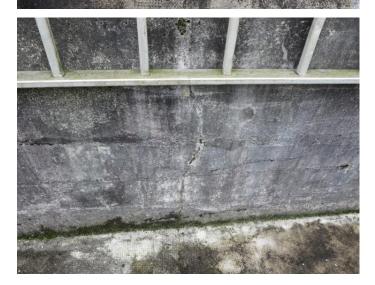
Abb.: 4.9-15

Auslaufbereich Maschine 1

Riss in Wand Maschinenhalle

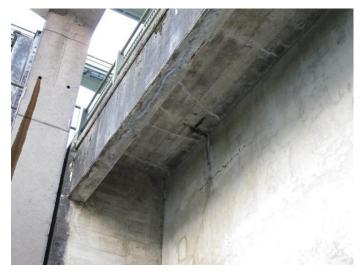
Abb.: 4.9-27

Querrisse mit Aussinterungen in regelmäßigen Abständen in Platte Laufsteg

Risse, Betonabplatzungen mit freiliegender Bewehrung im Unterzug Laufsteg

S = 1, D = 3

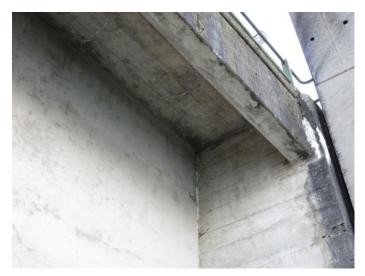
Abb.: 4.9-28

Risse mit Aussinterungen im Auflagerbereich Unterzug

Längsrisse > 1,0 mm Unterseite Unterzug

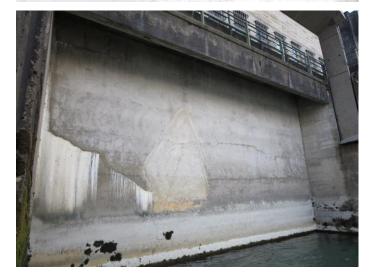
Abb.: 4.9-30

Diagonalrisse (> 0,3 mm) mit Aussinterungen

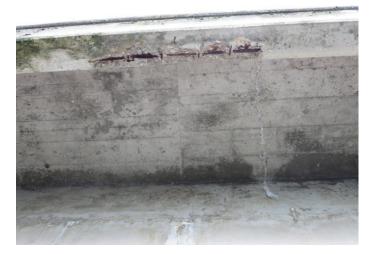
Auslaufbereich Maschine 2

Trennpfeiler zu Maschine 3, D-Seite

S = 2, D = 3

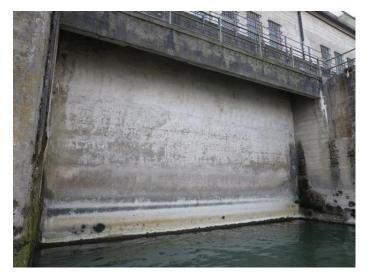
Abb.: 4.9-64
Auslaufbereich Maschine 3
Bereich D-Seite

Betondeckschicht gerissen, teilweise Betonabplatzungen

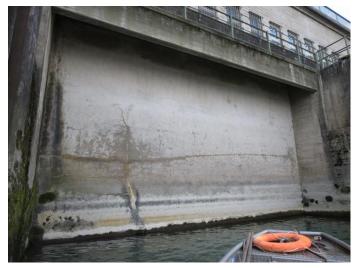
Abb.: 4.9-67
Auslaufbereich Maschine 3
Bereich Ö-Seite
Ansicht

Risse, Betonabplatzungen mit freiliegender Bewehrung im Unterzug Laufsteg, augenscheinlich eingesetzte Querschnittsminderung

S = 2, D = 3

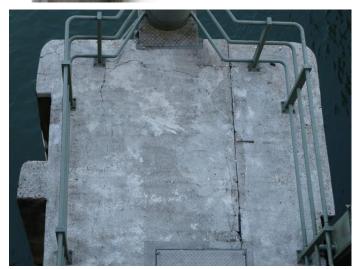
Abb.: 4.9-70

Querrisse mit Aussinterungen in regelmäßigen Abständen in Platte Laufsteg

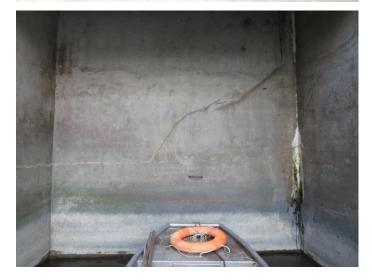
Abb.: 4.9-78

Aussinterungen in Wandecke (rechts)

S = 0, D = 2

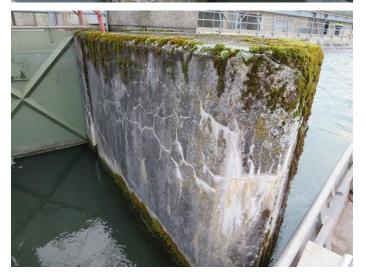
Abb.: 4.10-3

Netzrisse mit Aussinterungen, teils verfärbte Aussinterungen (vermutlich Rost)

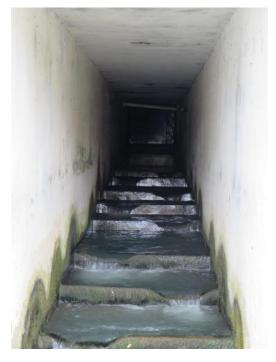
Abb.: 4.10-6
Fischaufstiegsanlage
Bereich Krafthaus
Betonflächen bemoost
S = 0, D = 1

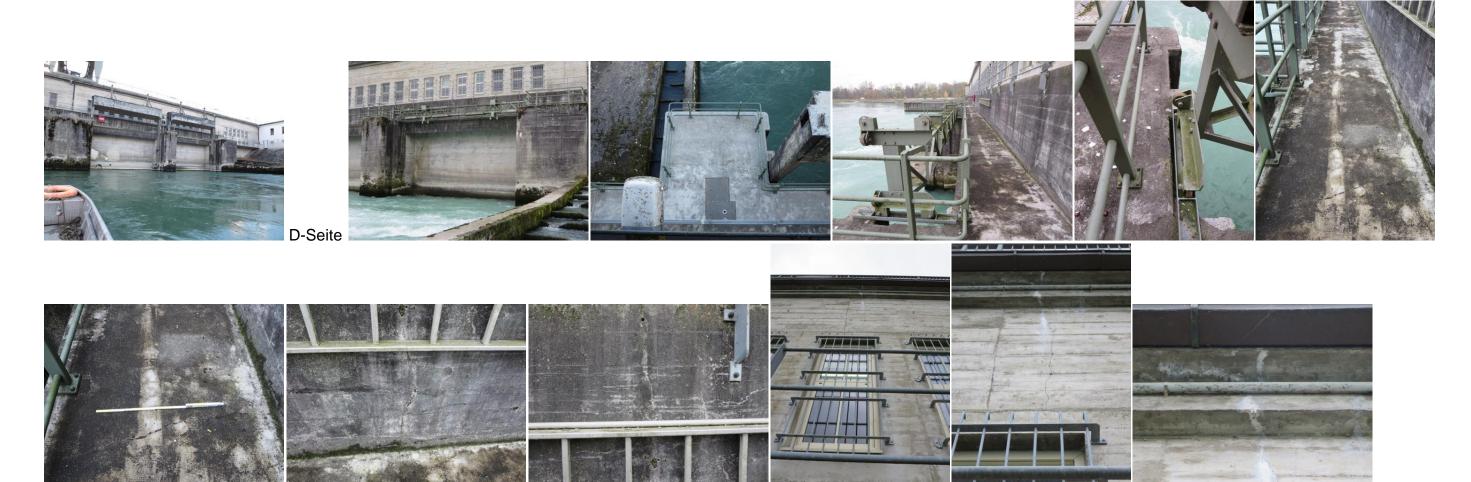
**Bereich Maschine 1**

Die Krafthauswände unterhalb des Laufsteges weisen häufig Risse mit Aussinterungen auf, deren Verläufe in alle Richtungen gehen. Bei Maschine 1 ist in der Wand auf der Ö-Seite ein schräger Riss mit verstärkter Aussinterung vorhanden. In der Mitte der Wand ist eine augenscheinlich sanierte Betonfläche zu sehen, durch die ein vertikaler Riss verläuft. Nach Abklopfen der Betonfläche besteht der Verdacht auf Hohlstellen.

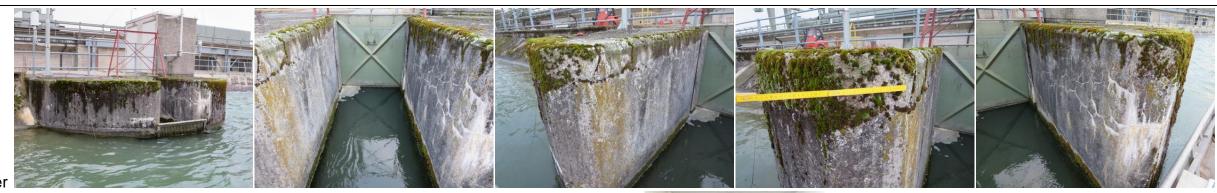
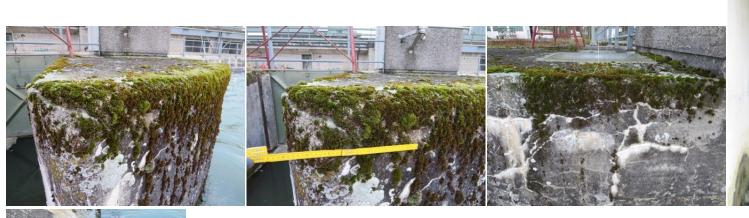
Oberwasser

Im Bereich des Ausstiegs bzw. Einlaufes der Fischaufstiegsanlage (FAA) sind die Betonflächen stark bemoost und mit Netzrissen versehen. Die Netzrisse weißen zusätzlich Aussinterungen, teils mit Verfärbung (vermutlich Rost), auf. Im Unterwasser sind die Betonflächen ebenfalls bemoost, und in den Bauwerksfugen ist Pflanzenbewuchs vorhanden.

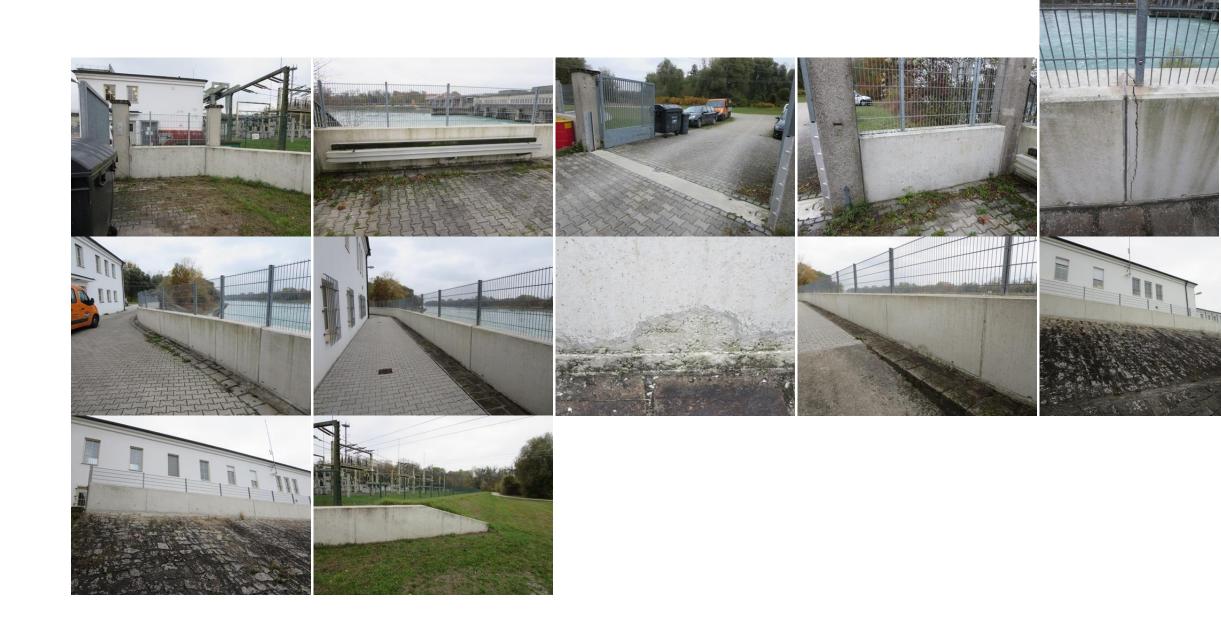
### Anlage 12 Fotos Hochwasserschutzwand

Die Hochwasserschutzwand wurde erst vor kurzer Zeit errichtet. Demensprechend sind an der Wand kaum Schäden vorhanden. Das Fugendichtungsmaterial ist jedoch an einer Bauwerksfuge im Bereich Schalthaus gerissen. An einer weiteren Bauwerksfuge im gleichen Bereich ist direkt am einbetonierten Geländerpfosten der Beton aufgerissen. Der Riss ist durchgehend und mehrere Millimeter breit.
