**Staustufe Ering-Frauenstein**  
**Bauwerksprüfung 2015**  
**Prüfbericht Wehranlage**

München, den 10.03.2016

RMD-Consult GmbH  
Wasserbau und Energie  
Blutenburgstraße 20  
80636 München

Der vorliegende Bericht beinhaltet die Bauwerksprüfung der **Wehranlage**.

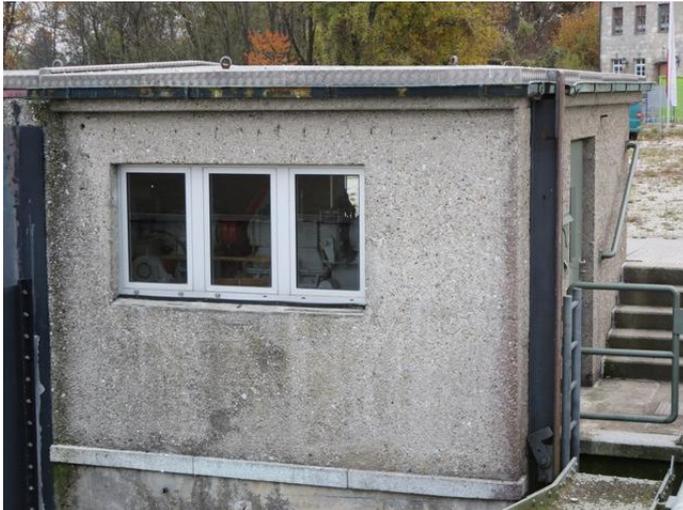
Abb.: 4.2-1  
 Widerlager Ö-Seite  
 Wehrhaus, OW-seitig  
 freiliegende Bewehrung über Fenster  
**S = 0, D = 2**  
 Mangel/Schaden an allen Windwerk-  
 häusern der Wehranlage an verschie-  
 denen Stellen wiederholt vorhanden.

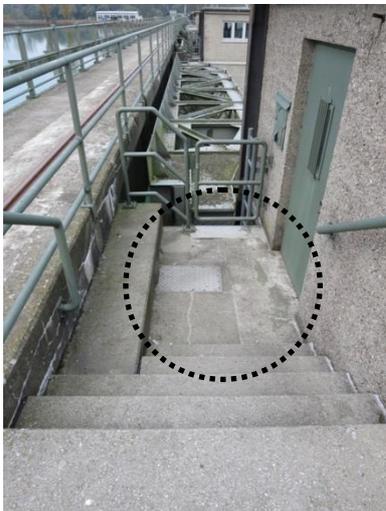
Abb.: 4.2-2  
 Widerlager Ö-Seite  
 Wehrhaus, Zugang OW-seitig  
 Betonoberflächen gerissen  
**S = 0, D = 1**

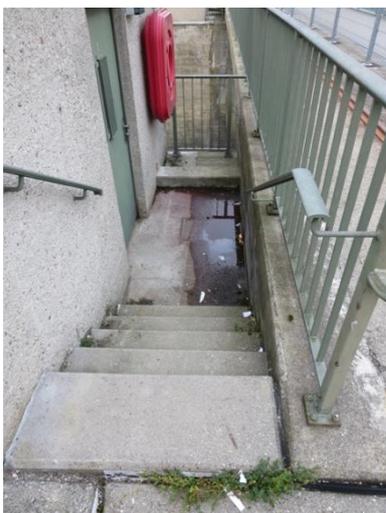
Abb.: 4.2-3  
 Widerlager Ö-Seite  
 Wehrhaus, Zugang UW-seitig  
 Entwässerung nicht vorhanden bzw.  
 funktionsuntüchtig  
**S = 0, D = 1**  
 Fugendichtungsmaterial gerissen,  
 Pflanzenbewuchs in Fugen  
**S = 0, D = 1**

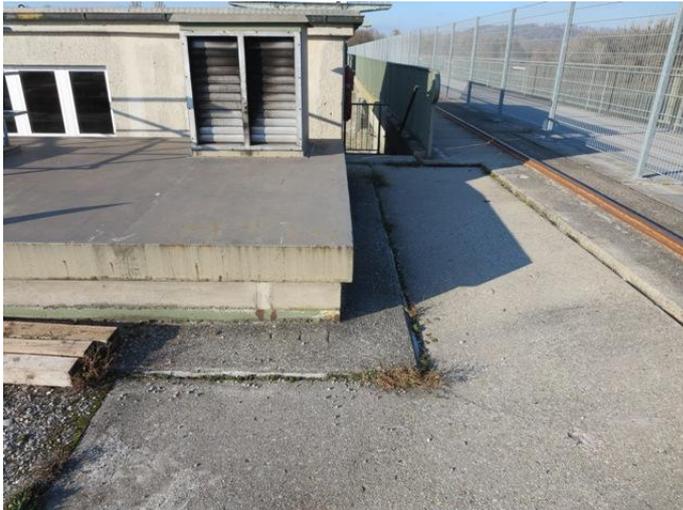
Abb.: 4.2-4  
 Widerlager Ö-Seite  
 Wehrhaus, Betonflächen Ö-seitig  
 Fugendichtungsmaterial gerissen,  
 Pflanzenbewuchs in Fugen  
**S = 0, D = 1**

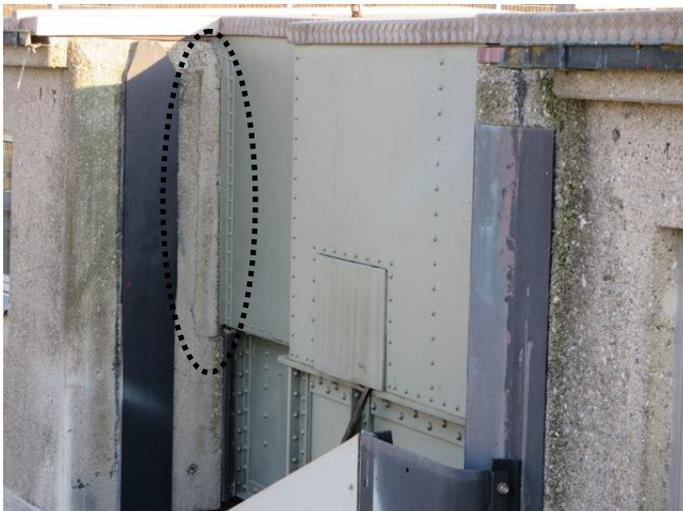
Abb.: 4.2-5  
 Widerlager Ö-Seite  
 Wehrhaus, Nischen Stauschütz, UW-  
 seitig  
 vertikaler Riss im Bereich der angren-  
 zenden Stahlkonstruktion, sichtbar aus  
 Entfernung > 3,0 m  
**S = 1, D = 1**

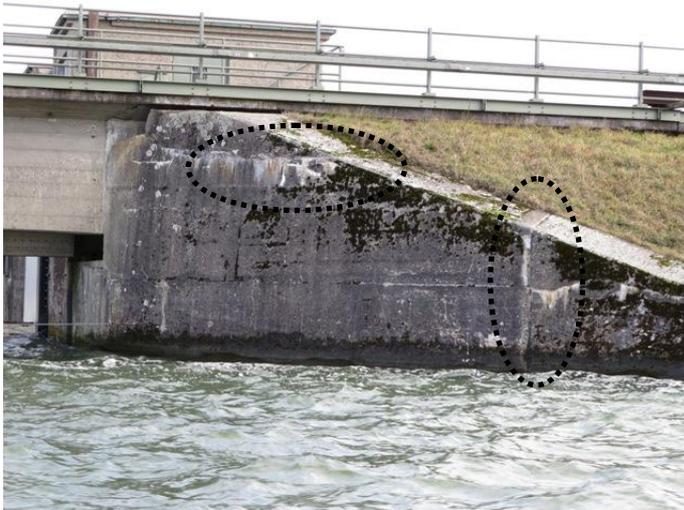
Abb.: 4.2-10  
 Widerlager Ö-Seite  
 Ansicht Bereich OW  
 Betonoberflächen flächig bemoost  
**S = 0, D = 1**

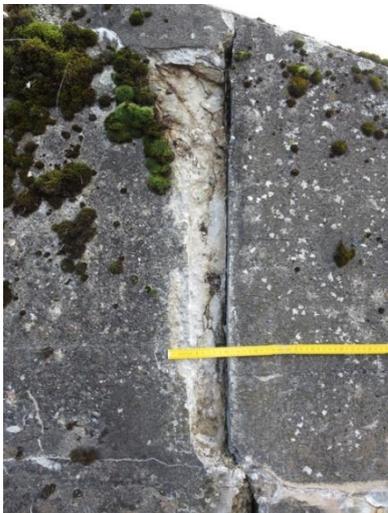
Abb.: 4.2-11  
 Widerlager Ö-Seite  
 Bereich OW  
 Kantenbruch an Bauwerksfuge, lokal begrenzt, oberflächennah  
**S = 0, D = 2**

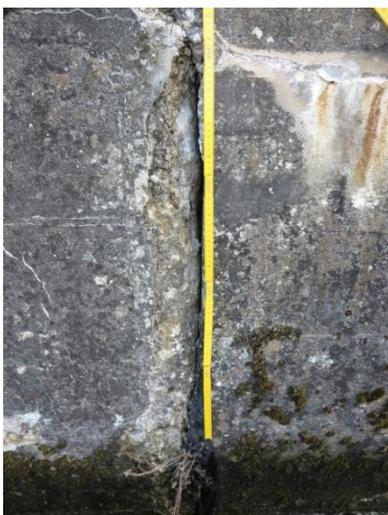
Abb.: 4.2-12  
 Widerlager Ö-Seite  
 Bereich OW  
 Kantenbruch an Bauwerksfuge, lokal begrenzt, oberflächennah  
**S = 0, D = 2**  
 Horizontal angrenzender Riss, Aussinterungen mit Verfärbung (vermutlich Rost, siehe Abbildung), sichtbar aus Entfernung > 3,0 m  
**S = 1, D = 3**

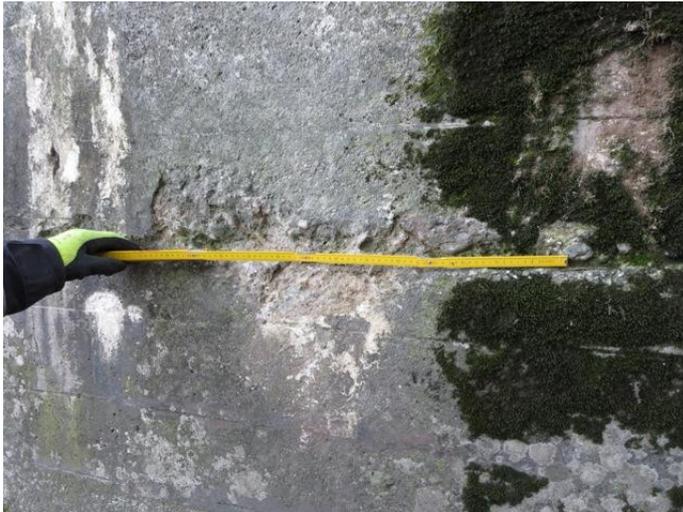
Abb.: 4.2-16  
 Widerlager Ö-Seite  
 Bereich UW  
 Betonabplatzungen im Bereich der  
 Wasserlinie  
**S = 0, D = 2**

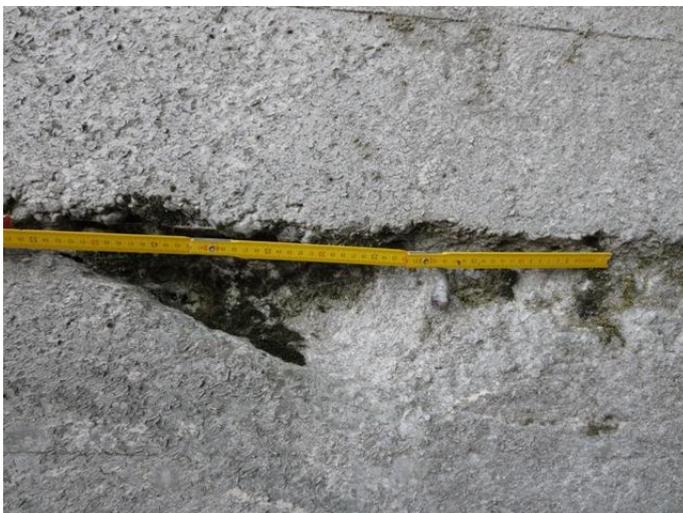
Abb.: 4.2-17  
 Widerlager Ö-Seite  
 Bereich UW  
 Betonabplatzungen im Bereich der  
 Wasserlinie  
**S = 0, D = 2**

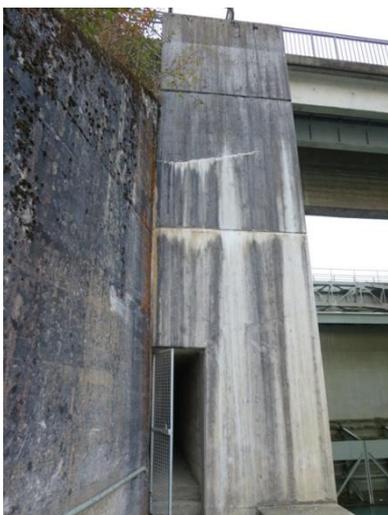
Abb.: 4.2-18  
 Widerlager Ö-Seite  
 Bereich UW  
 schräg verlaufender Riss mit  
 Aussinterungen, sichtbar aus Entfer-  
 nung > 3,0 m  
**S = 0, D = 2**

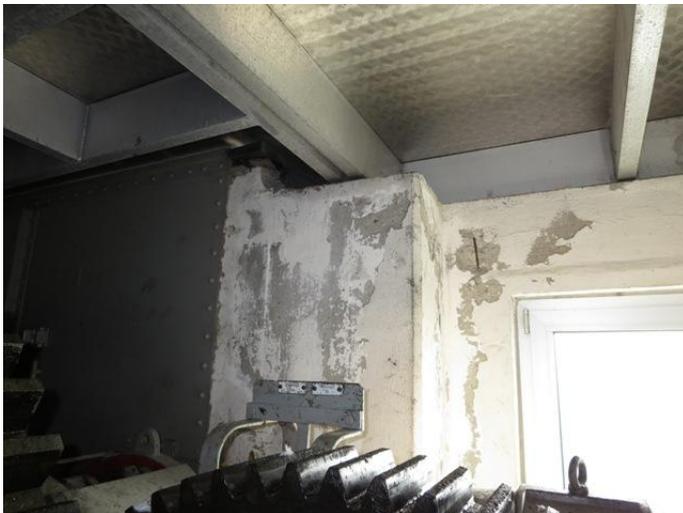
Abb.: 4.3-2

freiliegende Bewehrung

**S = 0, D = 1**

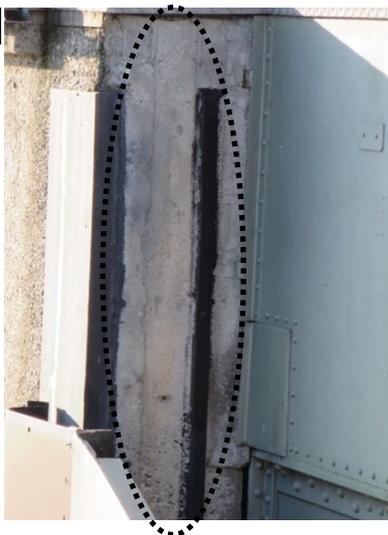
Abb.: 4.3-3

Risse im Auflagerbereich Dach, sichtbar aus Entfernung > 3,0 m

**S = 1, D = 1**

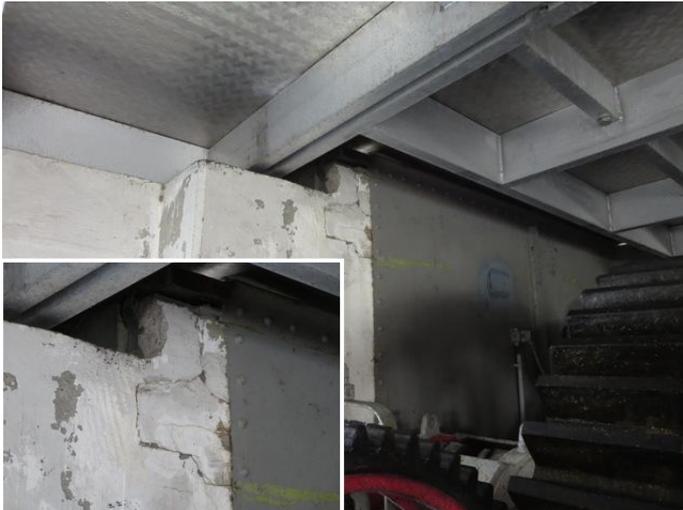
Abb.: 4.3-4  
 Wehrpfeiler 1  
 Wehrhaus, Nischen Stauschutz, OW-D-seitig  
 Risse im Auflagerbereich Dach, sichtbar aus Entfernung > 3,0 m  
**S = 1, D = 1**

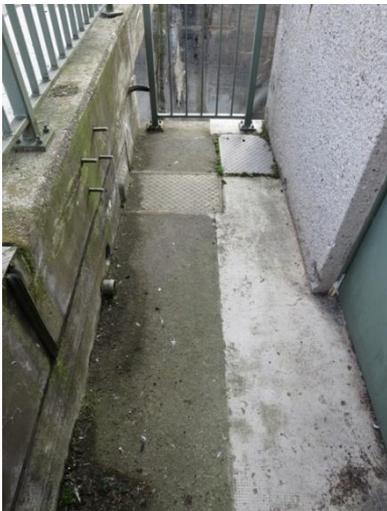
Abb.: 4.3-5  
 Wehrpfeiler 1  
 Wehrhaus, Zugang UW-seitig  
 Betonabplatzungen mit freiliegender Bewehrung im Bereich Türschwelle  
**S = 0, D = 2**  
 Ränder der Abdeckungen bemoost, vereinzelt mit Pflanzenbewuchs  
**S = 0, D = 1**

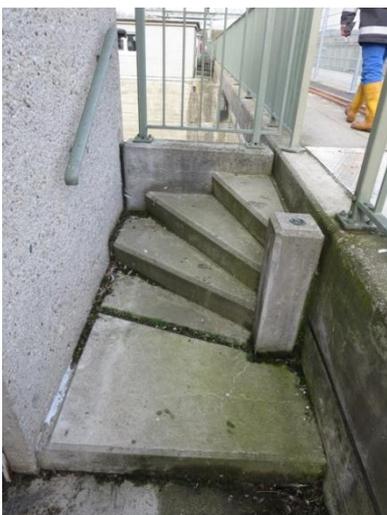
Abb.: 4.3-6  
 Wehrpfeiler 1  
 Treppe zu Wehrhaus UW-seitig  
 Fugen bemoost, vereinzelt mit Pflanzenbewuchs  
**S = 0, D = 1**

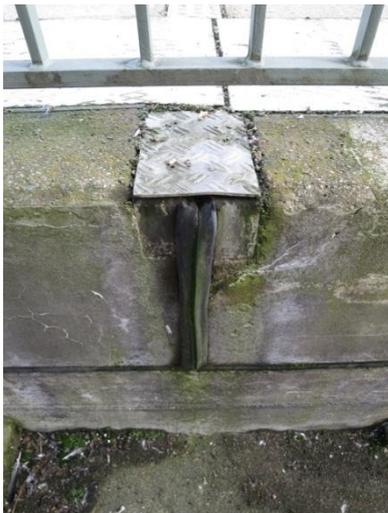
Abb.: 4.3-7

Abdeckblech verbogen, Gesims Riss  
**S = 0, D = 2**

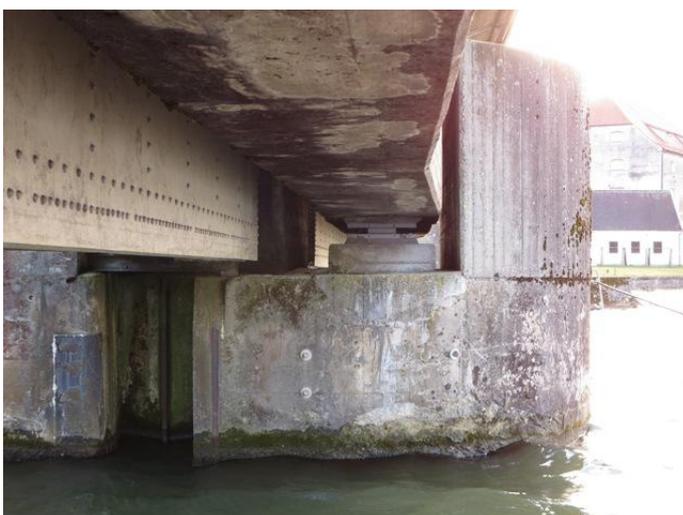
Abb.: 4.3-9

Risse mit Aussinterungen, sichtbar aus  
 Entfernung > 3,0 m

Oberflächen vereinzelt bemoost

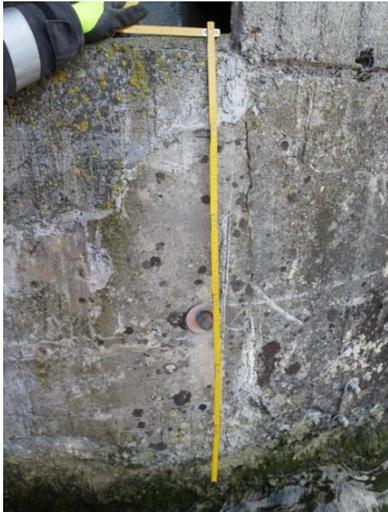
Abb.: 4.3-10  
 Wehrpfeiler 1  
 Bereich OW, D-Seite  
 vertikaler Riss > 1,0 mm mit vereinzelt  
 Aussinterungen  
**S = 1, D = 2**

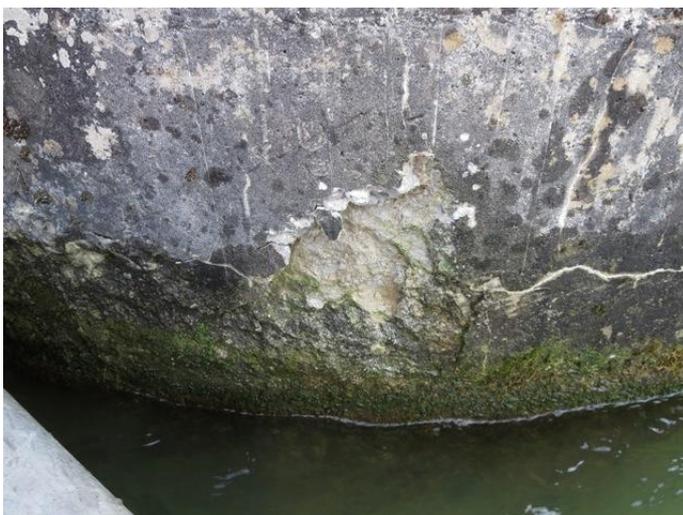
Abb.: 4.3-12  
 Wehrpfeiler 1  
 Bereich OW, D-Seite  
 gleiche Stelle wie oben, Beton nach  
 Abklopfen  
**S = 0, D = 2**

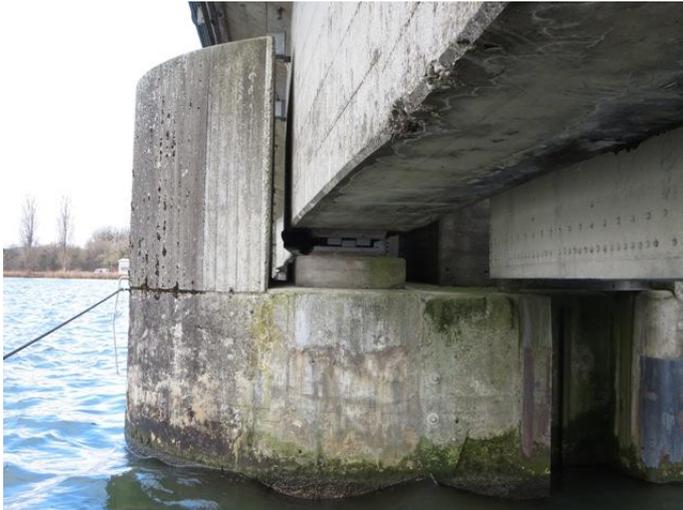
Abb.: 4.3-13  
 Wehrpfeiler 1  
 Bereich OW, Ö-Seite  
 Ansicht  
 Risse mit Aussinterungen  
 Oberflächen vereinzelt bemoost  
 Bewertung siehe folgende Abbildungen

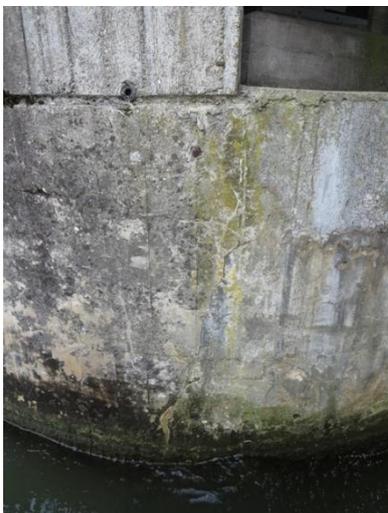
Abb.: 4.3-14  
 Wehrpfeiler 1  
 Bereich OW, Ö-Seite  
 vertikaler Riss > 1,0 mm mit vereinzelt  
 Aussinterungen  
**S = 1, D = 2**

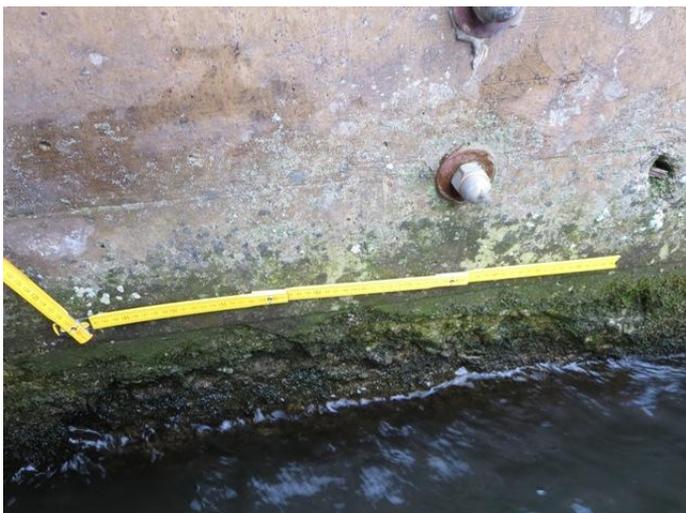
Abb.: 4.3-16  
 Wehrpfeiler 1  
 Bereich OW, Ö-Seite  
 Betonabplatzung, flächig, mehrere Stellen  
**S = 0, D = 2**

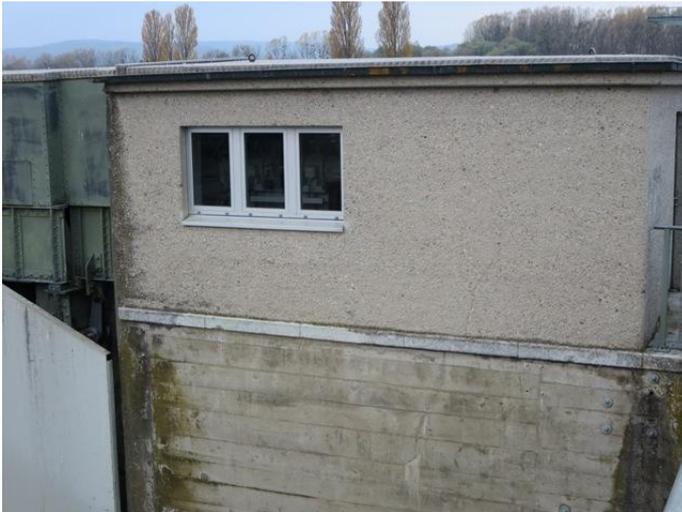
Abb.: 4.4-1

schräger Riss in Wehrhaus und Pfeiler  
mit stellenweise Aussinterungen,  
sichtbar aus Entfernung > 3,0 m

**S = 0, D = 2**

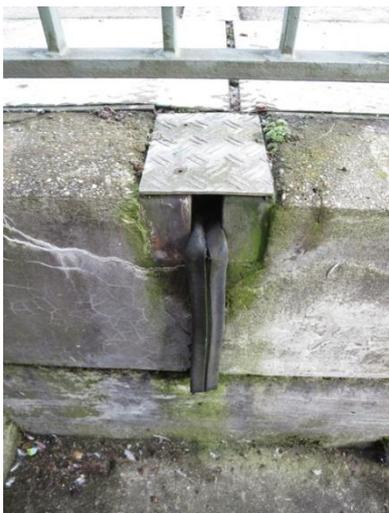
Abb.: 4.4-4  
 Wehrpfeiler 2  
 Zugang Wehrhaus UW-seitig, Fuge  
 Kranbahnträger  
 Gesims Riss  
**S = 0, D = 2**

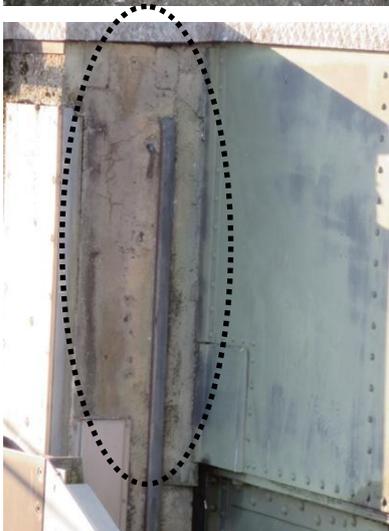
Abb.: 4.4-5  
 Wehrpfeiler 2  
 Wehrhaus, Nischen Stauschütz, OW-  
 Ö-seitig  
 Risse im Auflagerbereich Dach, sicht-  
 bar aus Entfernung > 3,0 m  
**S = 1, D = 1**

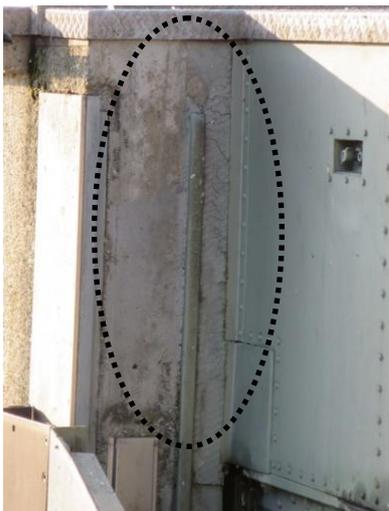
Abb.: 4.5-1

Risse im Auflagerbereich Dach und an angrenzender Stahlkonstruktion, sichtbar aus Entfernung > 3,0 m

**S = 1, D = 1**

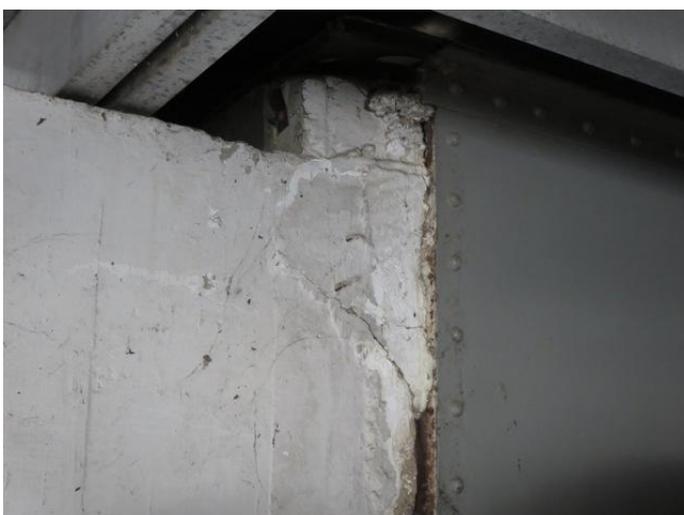
Abb.: 4.5-3

Risse im Auflagerbereich Dach, sichtbar aus Entfernung > 3,0 m

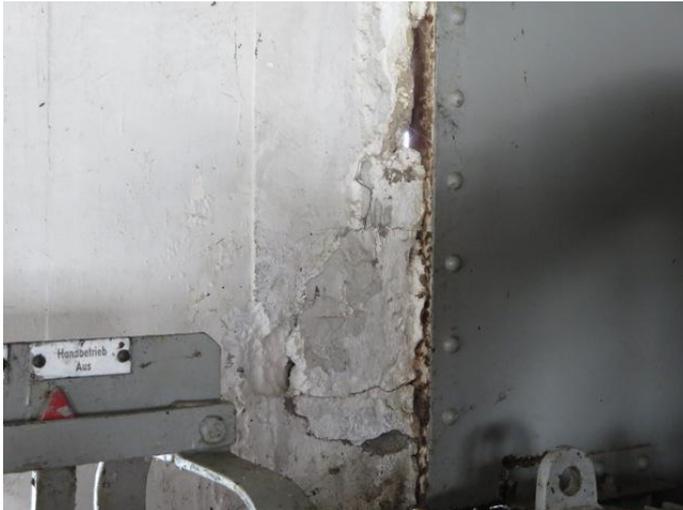
Abb.: 4.5-4  
 Wehrpfeiler 3  
 Wehrhaus, Nischen Stauschütz, OW-seitig  
 Betonabplatzungen Bereich angrenzender Stahlkonstruktion  
**S = 1, D = 2**

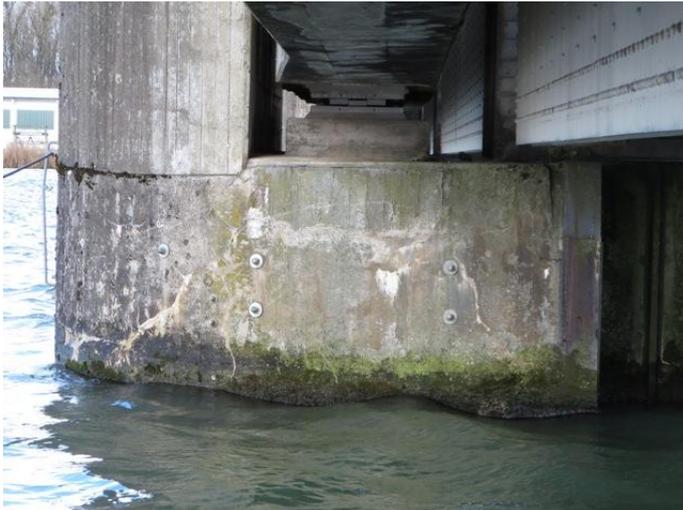
Abb.: 4.5-7  
 Wehrpfeiler 3  
 Bereich OW, Ö-Seite  
 Risse mit Aussinterungen  
 Oberflächen vereinzelt bemoost  
**S = 0, D = 1**

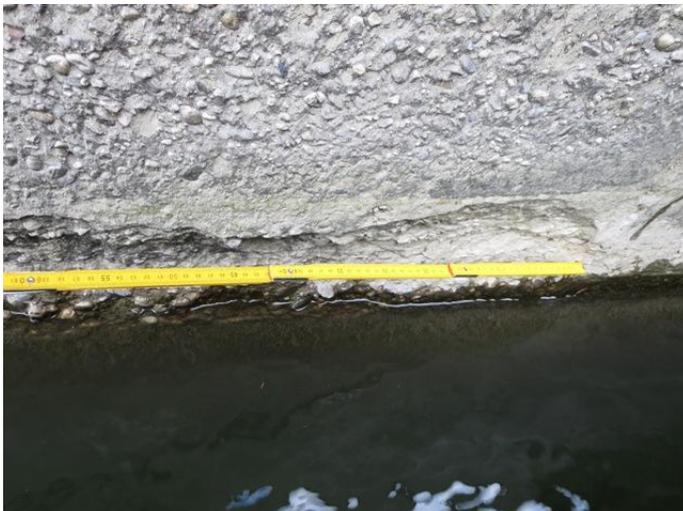
Abb.: 4.5-11  
 Wehrpfeiler 3  
 siehe vorherige Abbildung

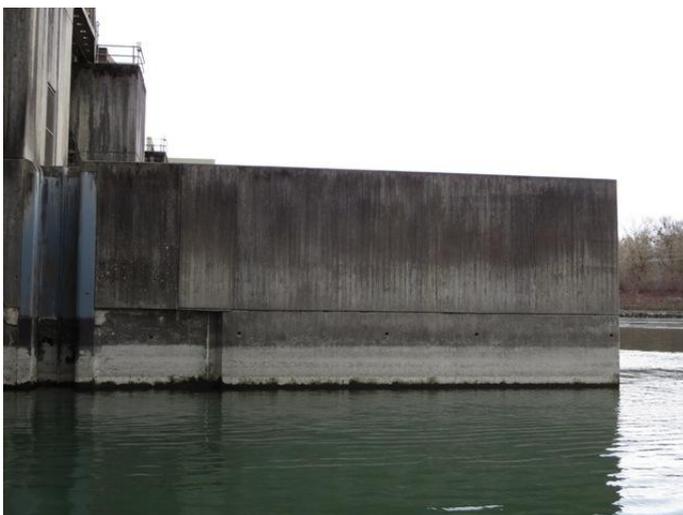
Abb.: 4.5-12  
 Wehrpfeiler 3  
 Bereich UW, Ö-Seite, Dammbalken-  
 nische  
 Arbeitsfuge, Betongefüge leicht lösend  
**S = 0, D = 2**

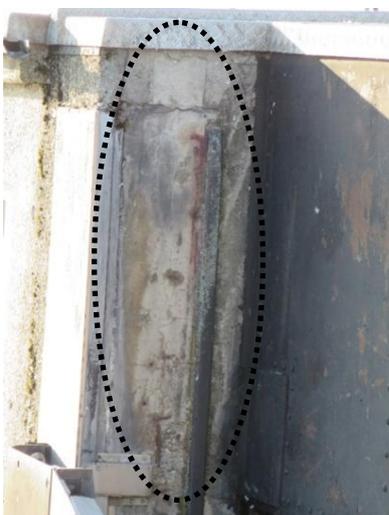
Abb.: 4.6-2  
 Wehrpfeiler 4  
 Wehrhaus, Nischen Stauschütz, OW-  
 Ö-seitig  
 Risse im Beton Auflagerbereich Dach,  
 sichtbar aus Entfernung > 3,0 m  
**S = 1, D = 1**

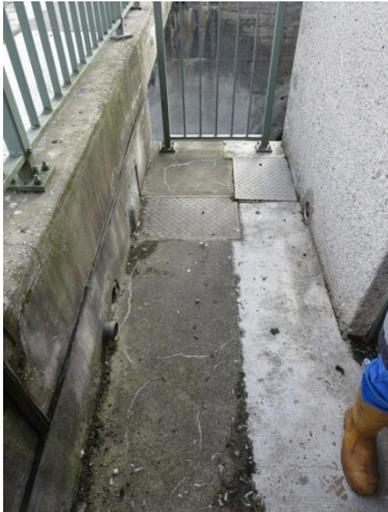
Abb.: 4.6-4

Wehrpfeiler 4  
Wehrhaus, Zugang UW-seitig

Oberflächenrisse Belag,  
**S = 0, D = 1**

Ränder der Abdeckungen vereinzelt  
bemoost, vereinzelt mit Pflanzenbe-  
wuchs

**S = 0, D = 1**

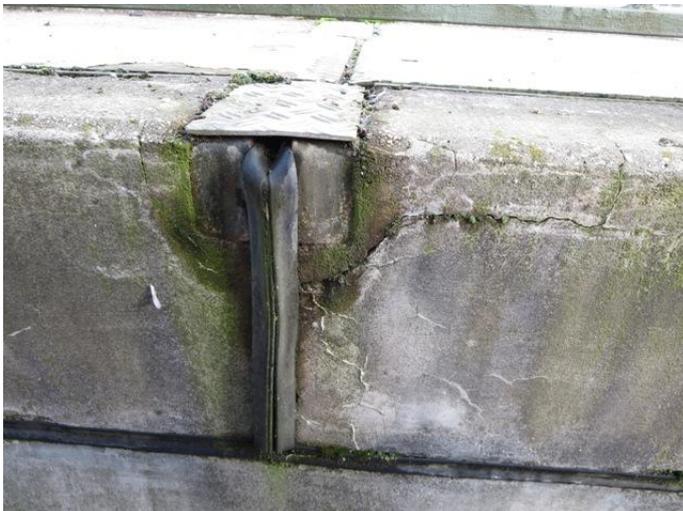
Abb.: 4.6-5

Wehrpfeiler 4  
Zugang Wehrhaus UW-seitig

Fuge Kranbahnträger bemoost  
**S = 0, D = 1**

Gesims gerissen  
**S = 0, D = 2**

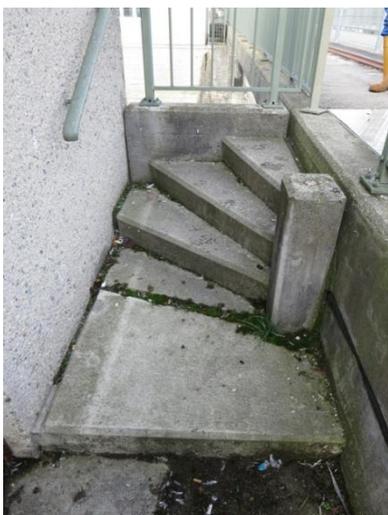
Abb.: 4.6-6

Wehrpfeiler 4  
Treppe zu Wehrhaus UW-seitig

Fugen bemoost, vereinzelt mit Pflan-  
zenbewuchs

**S = 0, D = 1**

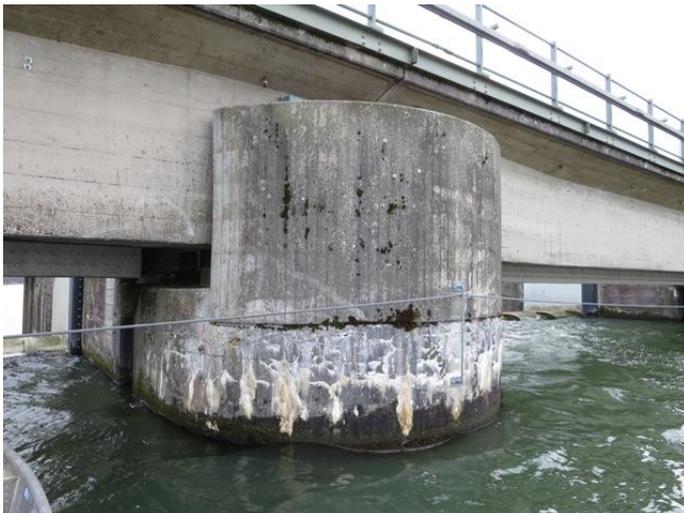
Abb.: 4.6-7

Wehrpfeiler 4

Netzrisse mit verfärbten  
 Aussinterungen (vermutlich Rost),  
 sichtbar aus Entfernung > 3,0 m

Oberfläche über Wasserlinie vereinzelt  
 bemoost, im Wasserwechselbereich  
 flächig bemoost

**S = 0, D = 1**

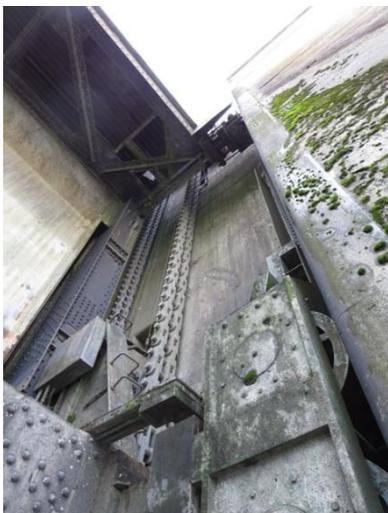
Abb.: 4.6-8

Wehrpfeiler 4

Oberflächenabbruch, oberflächennah,  
 vereinzelt

**S = 0, D = 2**

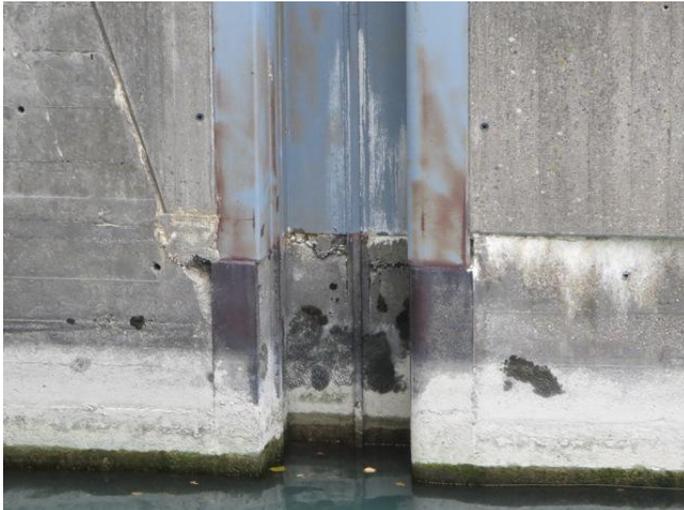
Abb.: 4.6-10  
Wehrpfeiler 4  
Bereich UW, Ö-Seite, Dammtafelnischen  
Kiesnester, vereinzelt  
**S = 0, D = 2**

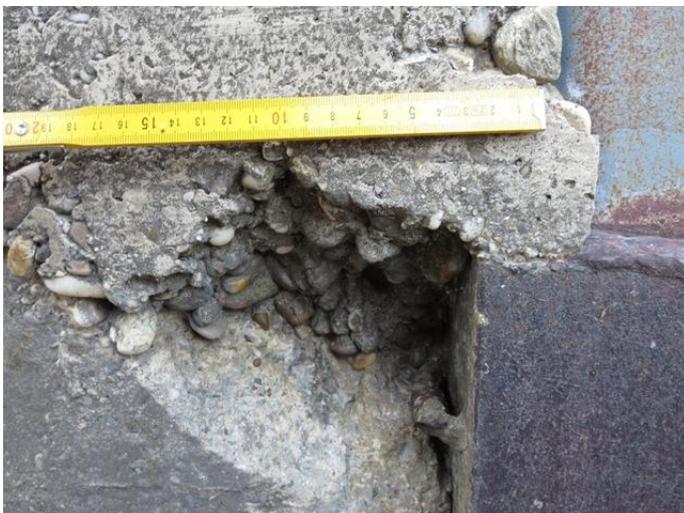
Abb.: 4.6-11  
Wehrpfeiler 4  
siehe vorherige Abbildung

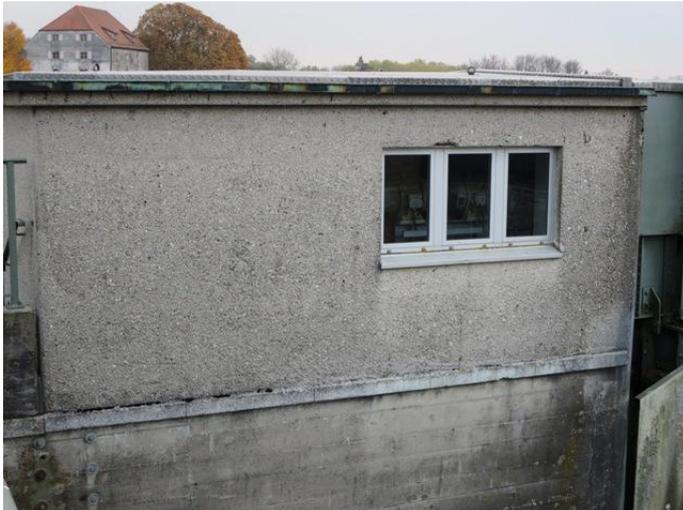
Abb.: 4.7-1

Wehrpfeiler 5

Wehrhaus, UW-Ö-seitig

Betonabplatzungen mit freiliegender  
 Bewehrung im Bereich Fenstersturz  
**S = 0, D = 2**

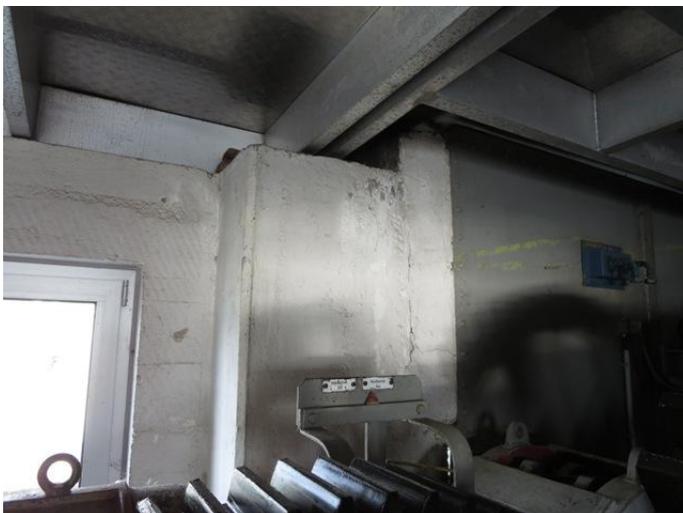
Abb.: 4.7-2

Wehrpfeiler 5

Wehrhaus, Nischen Stauschütz, OW-  
 D-seitig

Risse im Beton neben angrenzender  
 Stahlkonstruktion, sichtbar aus Entfer-  
 nung > 3,0 m  
**S = 1, D = 2**

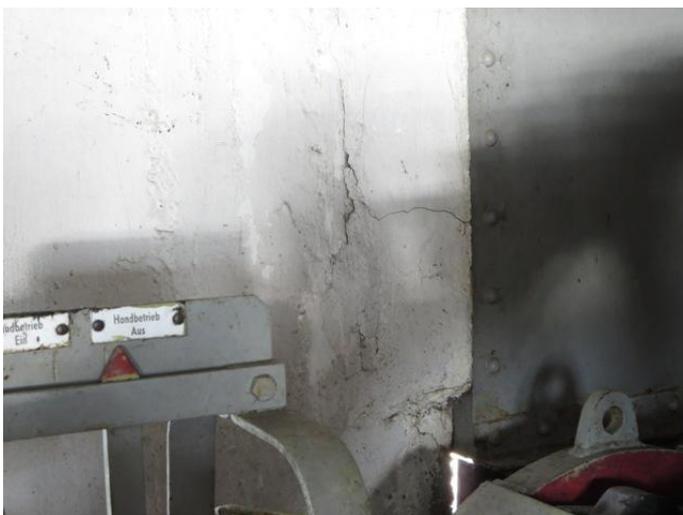
Abb.: 4.7-3

Wehrpfeiler 5

Nahaufnahme zu vorheriger Abbildung

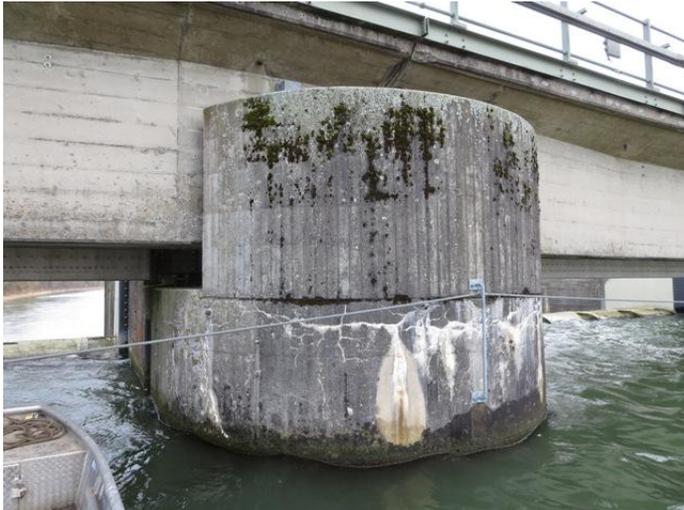
Abb.: 4.7-4  
 Wehrpfeiler 5  
 Bereich OW  
 Netzrisse mit vereinzelt verfärbter  
 Aussinterungen, sichtbar aus Entfer-  
 nung > 3,0 m  
**S = 1, D = 3**

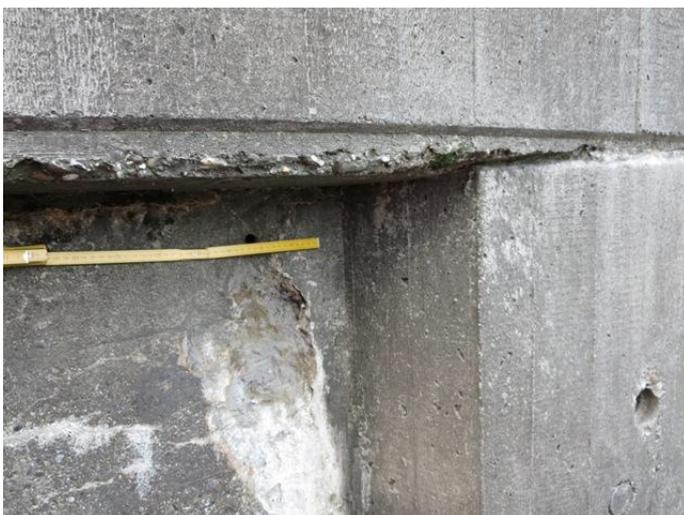
Abb.: 4.7-6  
 Wehrpfeiler 5  
 siehe vorherige Abbildung

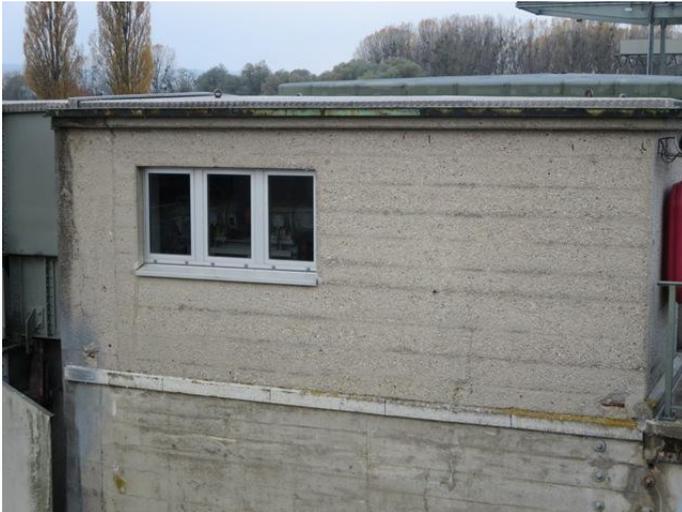
Abb.: 4.8-1  
 Widerlager D-Seite  
 Wehrhaus, UW-seitig  
 freiliegende Bewehrung über Fenster  
 und Eckbereich Zugang UW-Seite  
**S = 0, D = 2**

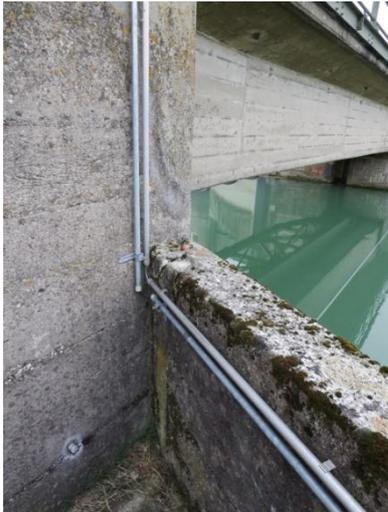
Abb.: 4.8-4

Widerlager D-Seite

Oberflächen stellenweise bemoost

**S = 0, D = 1**

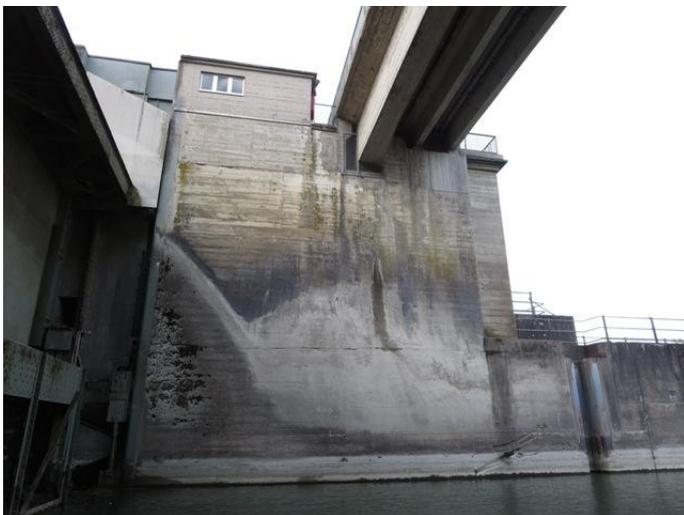
Abb.: 4.8-5

Wehrpfeiler 7

Betonflächen stellenweise bemoost,  
 Risse mit Aussinterungen im Auflager-  
 bereich Kranbahnträger bzw. Brücke,  
 Oberflächenabbruch im Bereich der  
 Wasserlinie, oberflächennah, verein-  
 zelt

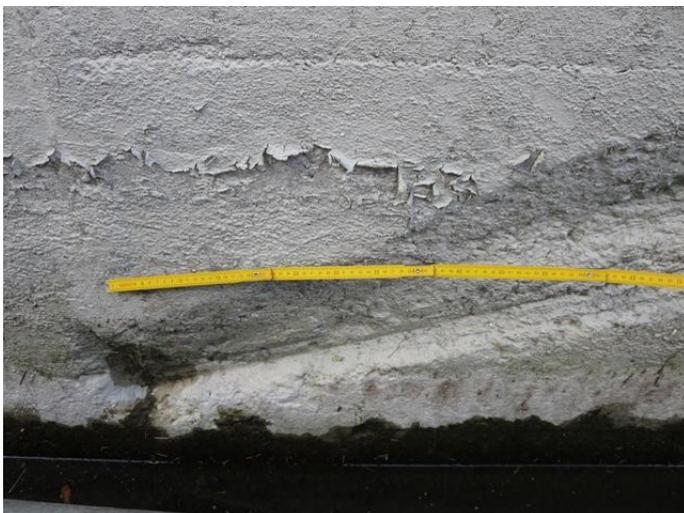
Abb.: 4.8-8

Widerlager D-Seite

siehe vorherige Abbildung

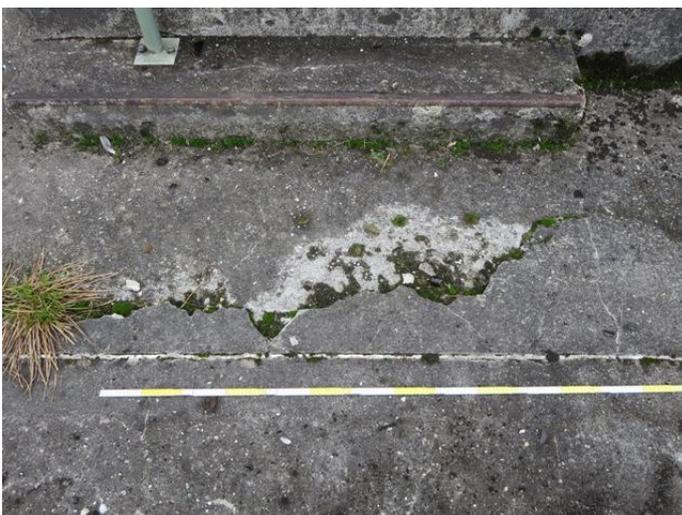
Abb.: 4.8-12

Widerlager D-Seite, Trennpfeiler UW  
siehe vorherige Abbildung

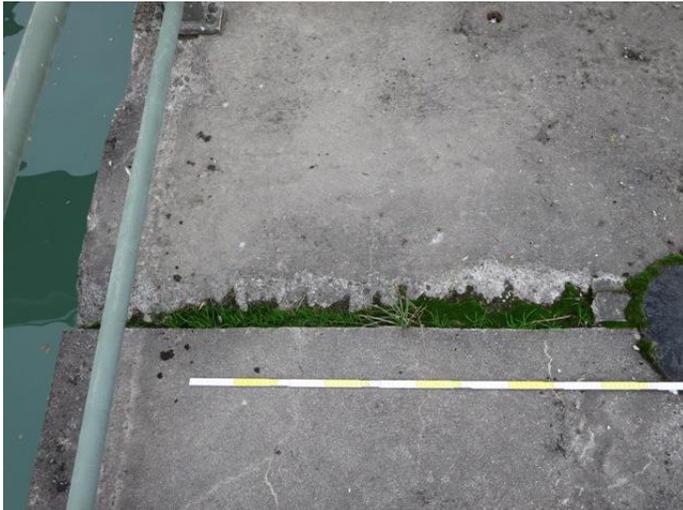
Abb.: 4.8-13  
 Widerlager D-Seite, Trennpfeiler UW  
 Kantenbruch in Bauwerksfuge,  
 Fugen bemoost, vereinzelt Pflanzenbewuchs  
**S = 0, D = 2**

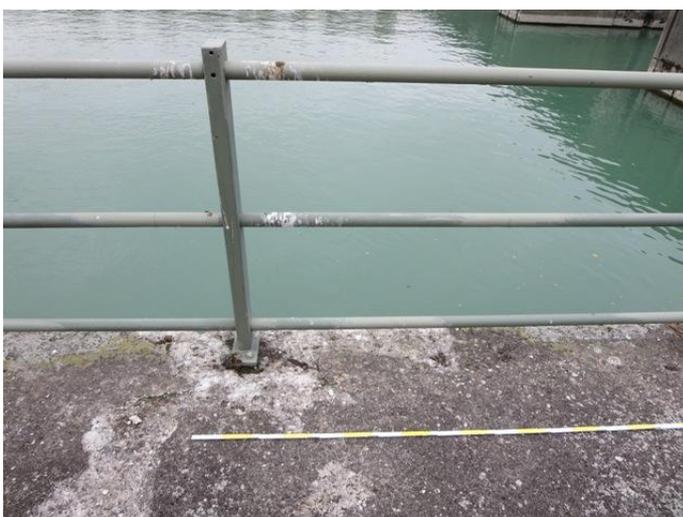
Abb.: 4.8-15  
 Widerlager D-Seite, Trennpfeiler UW  
 Abplatzungen Deckschicht Beton  
**S = 1, D = 2**  
 Befestigung Geländer ist dadurch beeinträchtigt. **V = 1**

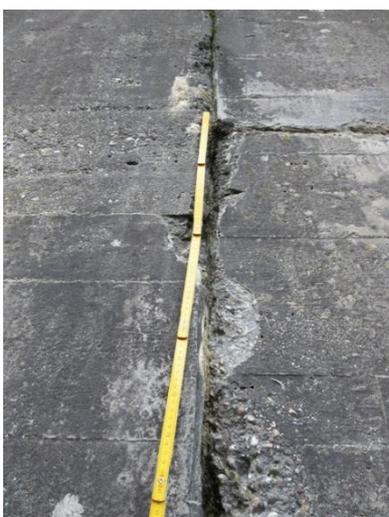
Abb.: 4.8-18  
 Widerlager D-Seite, Trennpfeiler UW  
 Kantenbruch in Bauwerksfuge, lokal  
 begrenzt, oberflächennah  
**S = 0, D = 2**

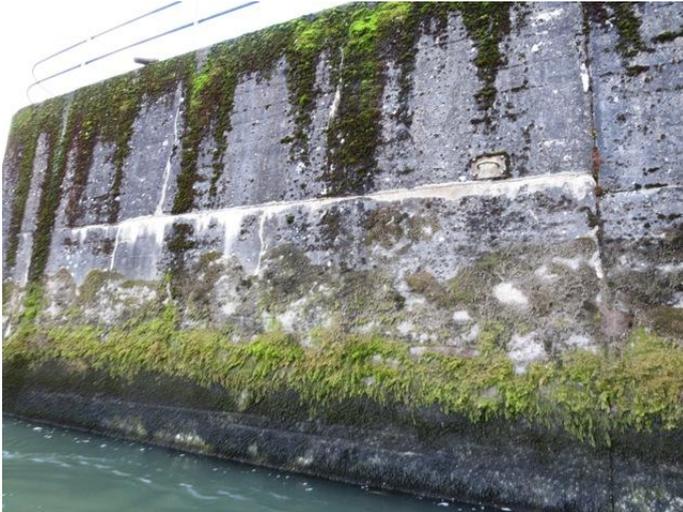
Abb.: 4.8-19

Widerlager D-Seite, Trennpfeiler UW,  
D-Seite

Oberflächen großflächig bemoost  
**S = 0, D = 1**

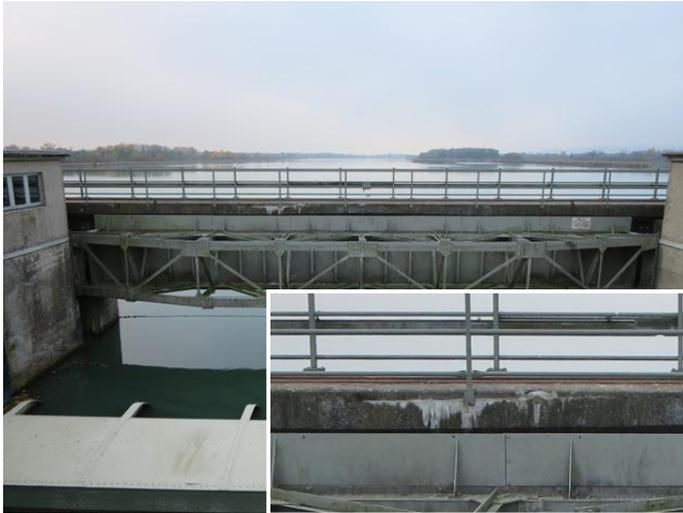
Abb.: 4.9-1

Wehrfeld 1, OW

Gesims gerissen mit Aussinterungen,  
 sichtbar aus Entfernung > 3,0 m

**S = 0, D = 2**

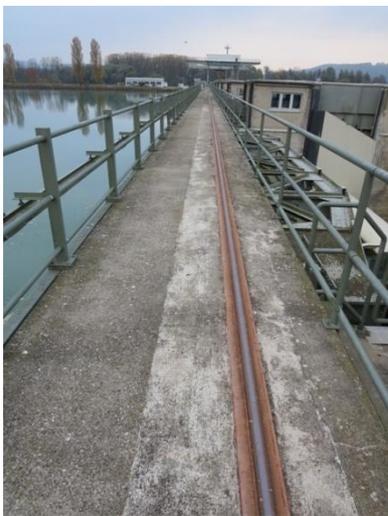
Abb.: 4.9-2

Wehrfeld 1, OW

Fahrbahnbelag und Fugen gerissen

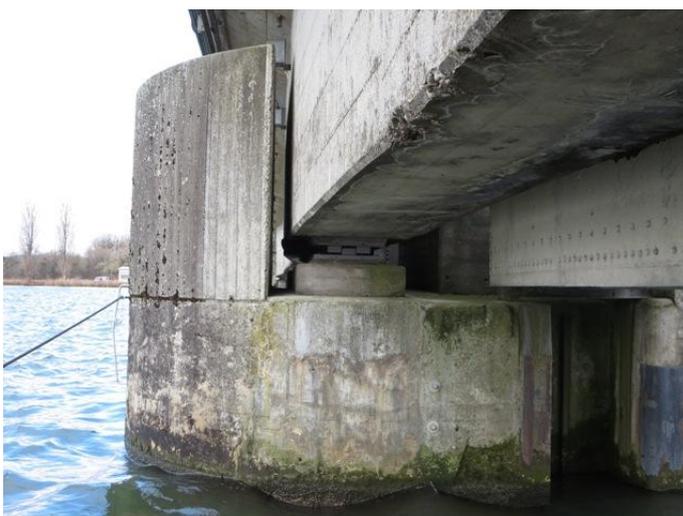
Abb.: 4.9-3

Unterseite Steg, Kiesnest durch An-  
 sammlung von Rödeldraht

**S = 0, D = 3**

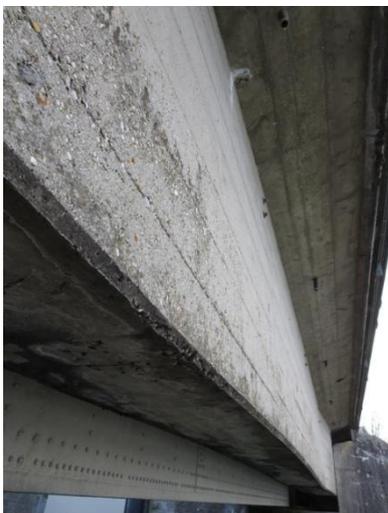
Abb.: 4.9-5  
Wehrfeld 1, OW  
Ansicht OW-Seite  
Oberfläche haufwerksporig  
**S = 0, D = 1**

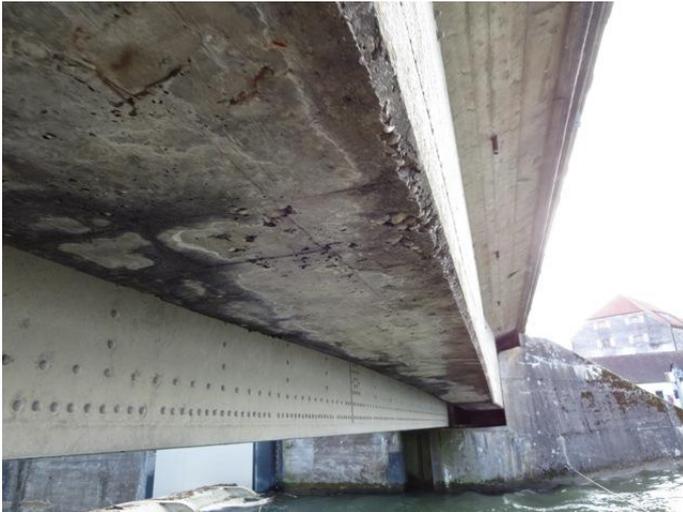
Abb.: 4.9-7  
 Wehrfeld 1, OW  
 Untersicht Steg  
 Oberfläche haufwerksporig, teilweise  
 Abplatzungen über korrodierter Be-  
 wehrung  
**S = 0, D = 2**

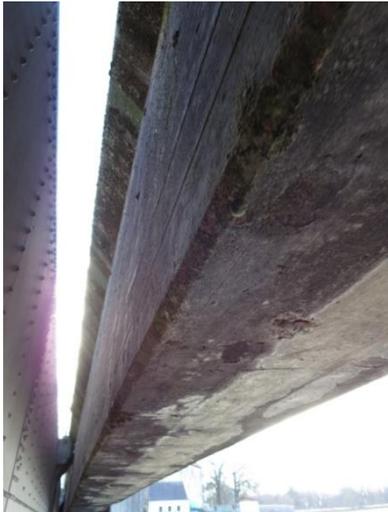
Abb.: 4.9-10  
 Wehrfeld 2, OW  
 Untersicht Steg  
 Betonabplatzungen mit freiliegender Bewehrung  
**S = 0, D = 2**

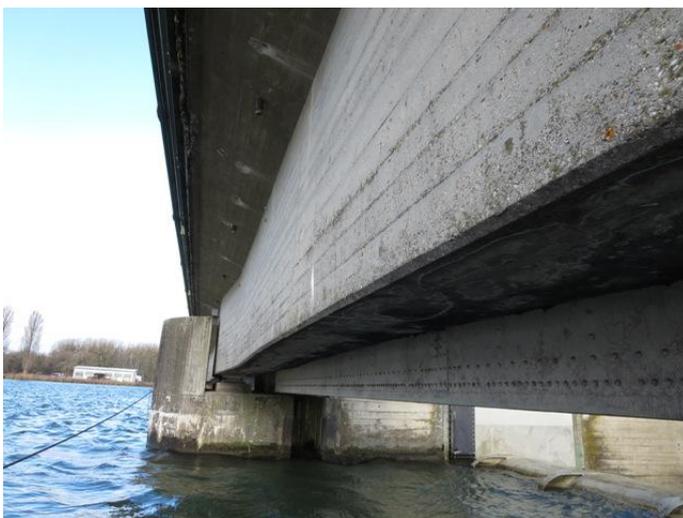
Abb.: 4.9-12  
 Wehrfeld 2, OW  
 Ansicht OW-Seite  
 Unterseite Flansch, Betonabplatzungen mit freiliegender Bewehrung und Aussinterungen  
**S = 0, D = 2**  
 Betonoberflächen, Feinkorn freiliegenden  
**S = 0, D = 1**

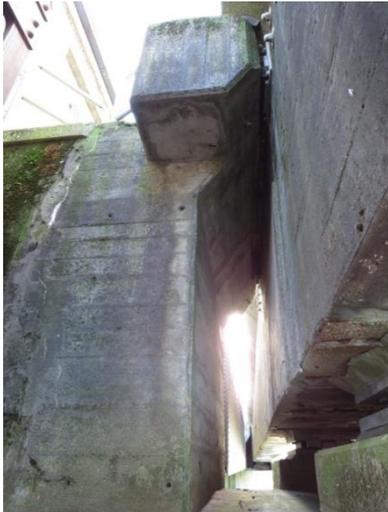
Abb.: 4.9-13  
 Wehrfeld 2, OW  
 Auflager Ö-Seite  
 Horizontallager verdeckt, anfängliche  
 Korrosion der Unterlegscheiben  
**S = 0, D = 1**  
 Betonabplatzung mit freiliegender  
 Bewehrung  
**S = 0, D = 2**

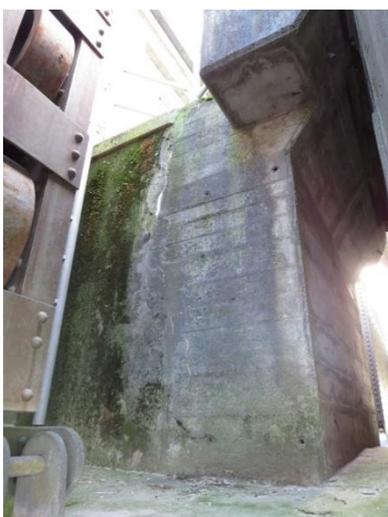
Abb.: 4.9-15  
 Wehrfeld 2, OW  
 Auflager Ö-Seite  
 Widerlager Horizontallager  
 Vertikaler Riss mit Aussinterungen  
**S = 0, D = 2**  
 Betonflächen bemoost  
**S = 0, D = 1**

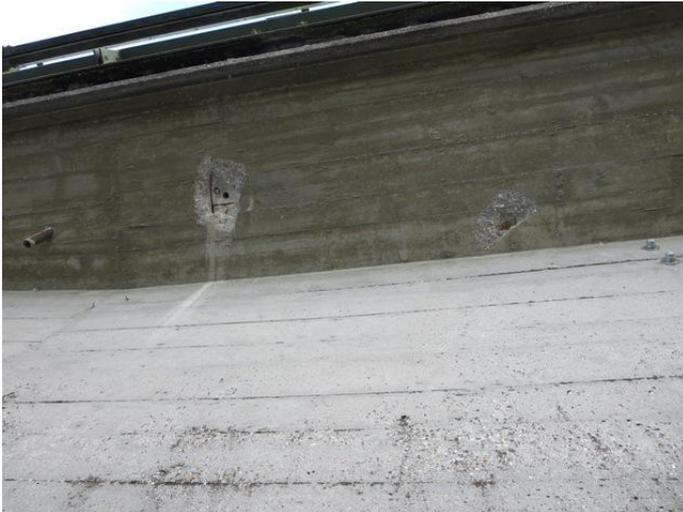
Abb.: 4.9-16  
 Wehrfeld 3, OW  
 Unterseite Flansch OW-Seite  
 Betonabplatzungen mit freiliegender Bewehrung  
**S = 0, D = 2**

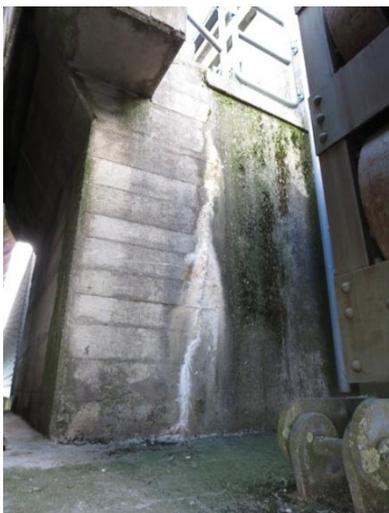
Abb.: 4.9-19  
 Wehrfeld 3, OW  
 Auflager D-Seite  
 Widerlager Horizontallager  
 Vertikaler Riss, Aussinterungen teilweise mit Verfärbung (vermutlich Rost), sichtbar aus Entfernung > 3,0 m  
**S = 1, D = 3**

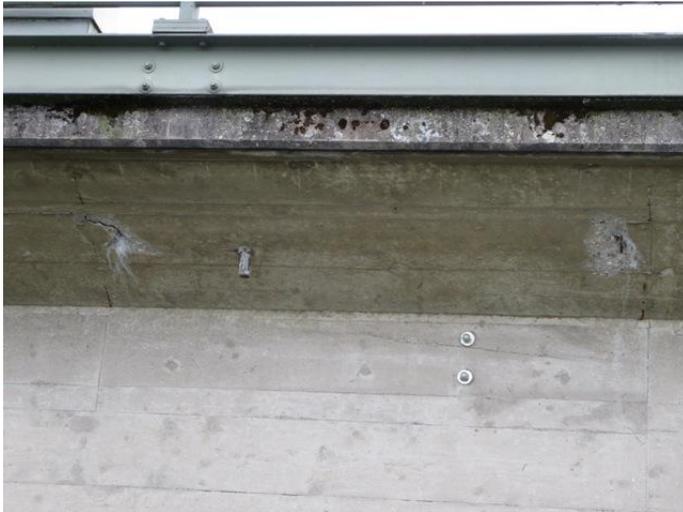
Abb.: 4.9-22  
 Wehrfeld 4, OW  
 Untersicht Flansch OW-Seite  
 Betonabplatzungen mit freiliegender Bewehrung, teilweise Aussinterungen  
**S = 0, D = 2**

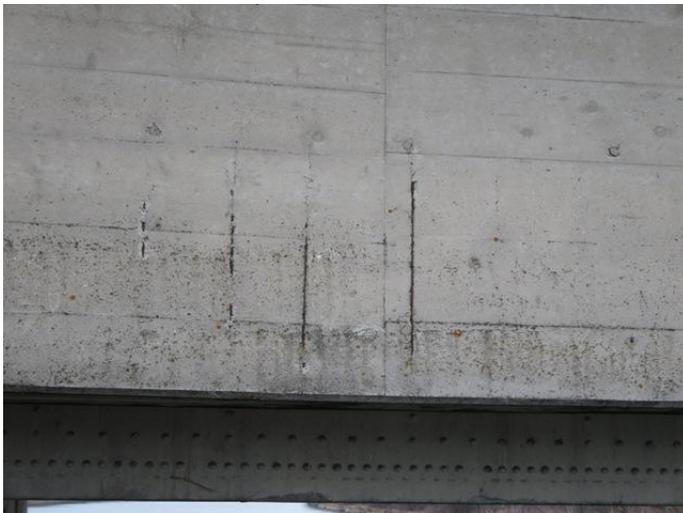
Abb.: 4.9-23  
 Wehrfeld 4, OW  
 Steg OW-Seite  
 Betonabplatzungen mit freiliegender Bewehrung  
**S = 0, D = 2**

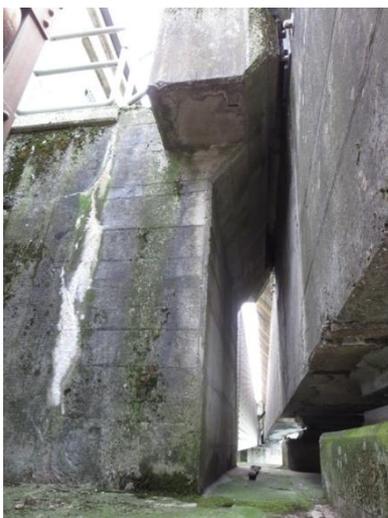
Abb.: 4.9-24  
 Wehrfeld 4, OW  
 Auflager Ö-Seite  
 Widerlager Horizontallager  
 Vertikaler Riss mit Aussinterungen, sichtbar aus Entfernung > 3,0 m  
**S = 0, D = 2**

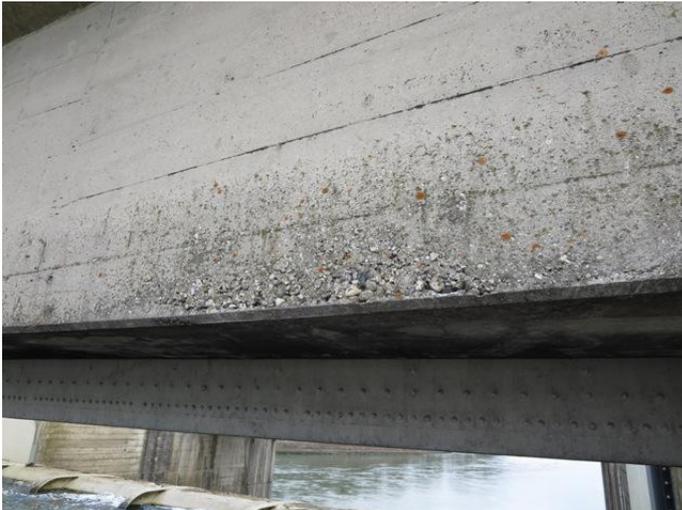
Abb.: 4.9-25  
Wehrfeld 5, OW  
Steg OW-Seite  
Oberfläche haufwerksporig  
**S = 0, D = 2**

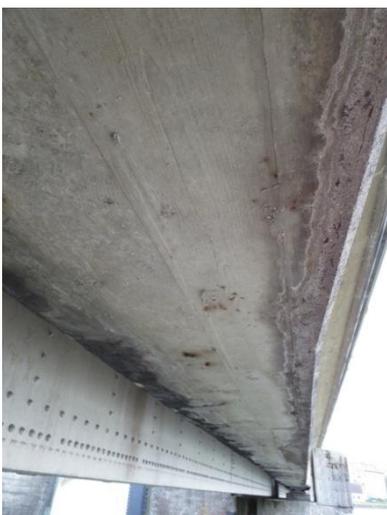
Abb.: 4.9-27  
Wehrfeld 6, OW  
Untersicht Steg  
Längsriss Unterseite, nahe Abtropfkan-  
te  
**S = 0, D = 2**
