**Staustufe Ering-Frauenstein**  
**Bauwerksprüfung 2015**  
**Prüfbericht Wehranlage**

München, den 10.03.2016

RMD-Consult GmbH  
Wasserbau und Energie  
Blutenburgstraße 20  
80636 München

Der vorliegende Bericht beinhaltet die Bauwerksprüfung der **Wehranlage**.

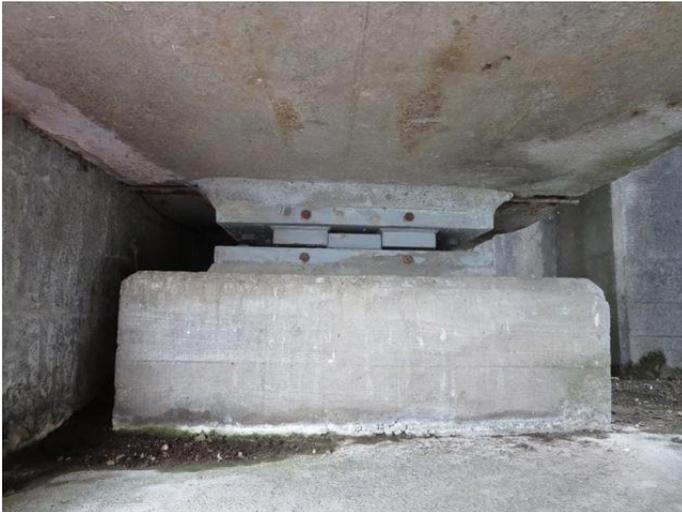
Abb.: 4.9-28  
Wehrfeld 6, OW  
Auflager D-Seite  
Auflagerbank verdreckt  
**S = 0, D = 1**  
Betonfläche mit Rostfärbung  
**S = 0, D = 1**

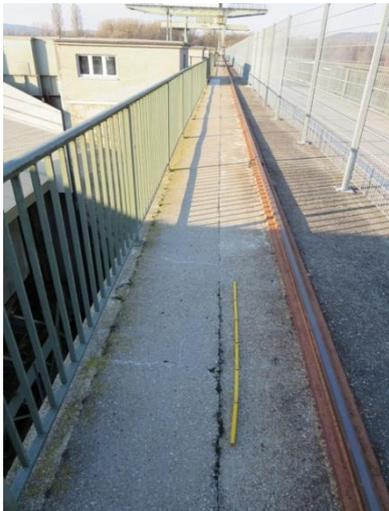
Abb.: 4.10-1

Fahrbahnbelag und Fugen gerissen,  
sichtbar aus Entfernung > 3,0 m

**S = 0, D = 2**

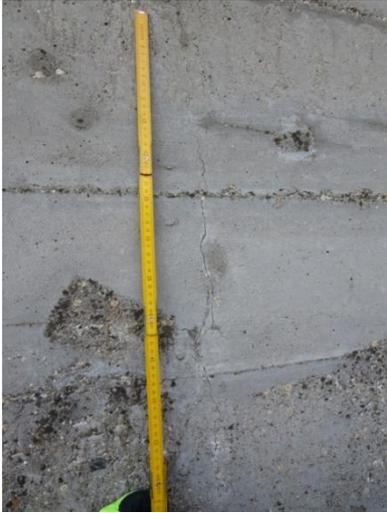
Abb.: 4.10-4  
Wehrfeld 1, UW  
Steg OW-Seite  
Vertikaler Riss im Steg, sichtbar aus  
Entfernung > 3,0 m  
**S = 0, D = 0**

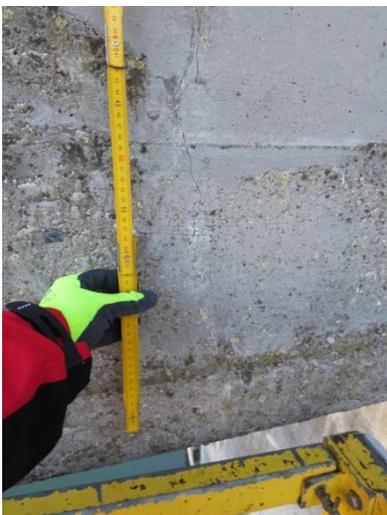
Abb.: 4.10-5  
Wehrfeld 1, UW  
siehe vorherige Abbildung

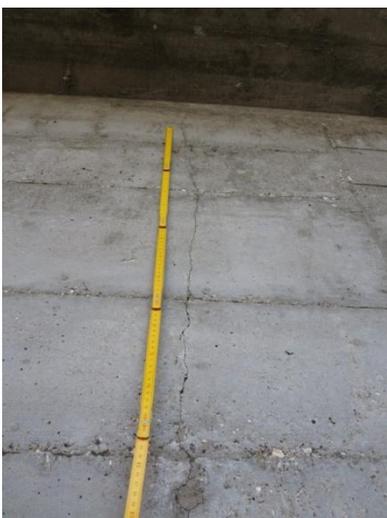
Abb.: 4.10-6  
Wehrfeld 1, UW  
Steg OW-Seite  
Vertikaler Riss im Steg, > 0,3 mm,  
sichtbar aus Entfernung > 3,0 m  
**S = 0, D = 2**

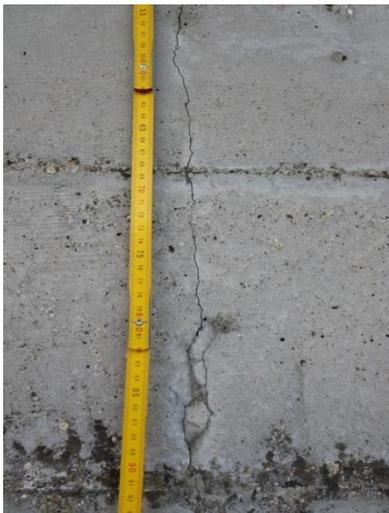
Abb.: 4.10-7  
Wehrfeld 1, UW  
siehe vorherige Abbildung

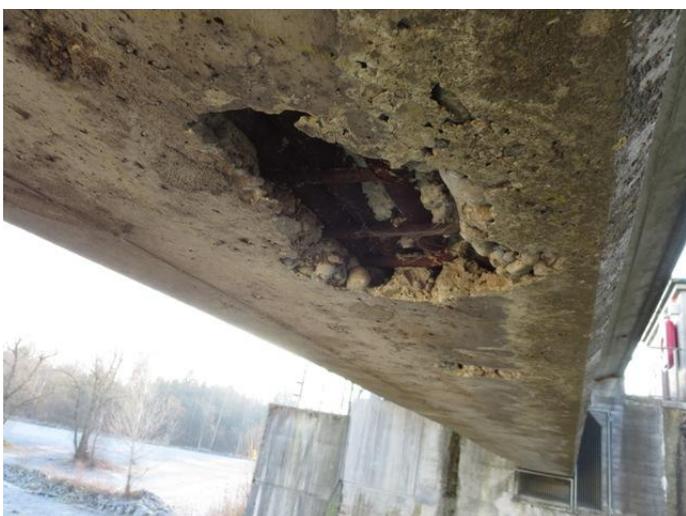
Abb.: 4.10-8  
Wehrfeld 1, UW  
Untersicht Steg  
Kiesnest mit großflächiger Abplatzung,  
freiliegende Bewehrung  
**S = 2, D = 3**

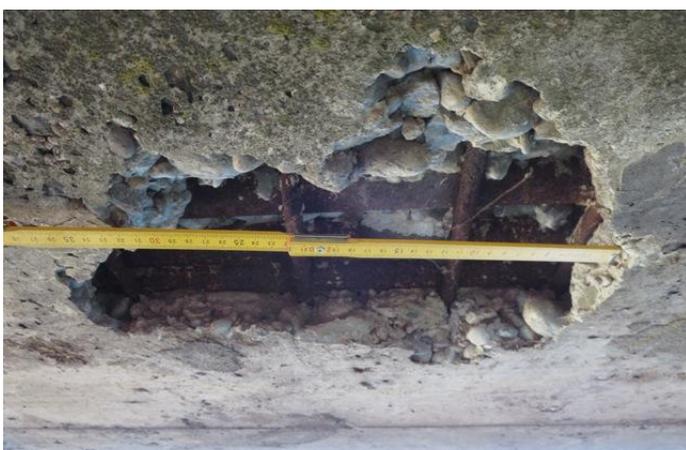
Abb.: 4.10-9  
Wehrfeld 1, UW  
siehe vorherige Abbildung

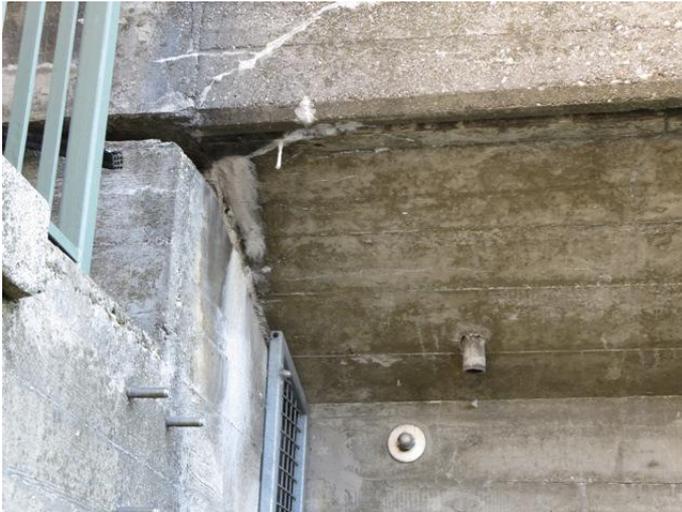
Abb.: 4.10-10

Risse im Gesims mit Aussinterungen,  
 sichtbar aus Entfernung > 3,0 m

**S = 0, D = 2**

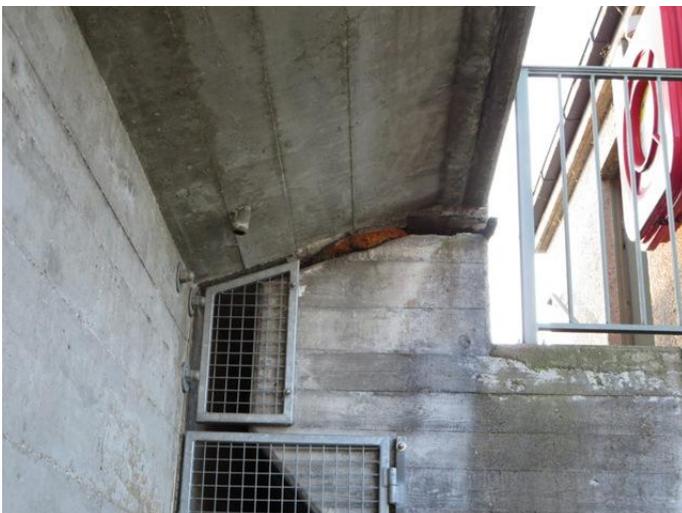
Abb.: 4.10-11

Fuge zwischen Träger und Auflager-  
 bank nicht vollständig abgedichtet/  
 geschlossen

**S = 0, D = 1**

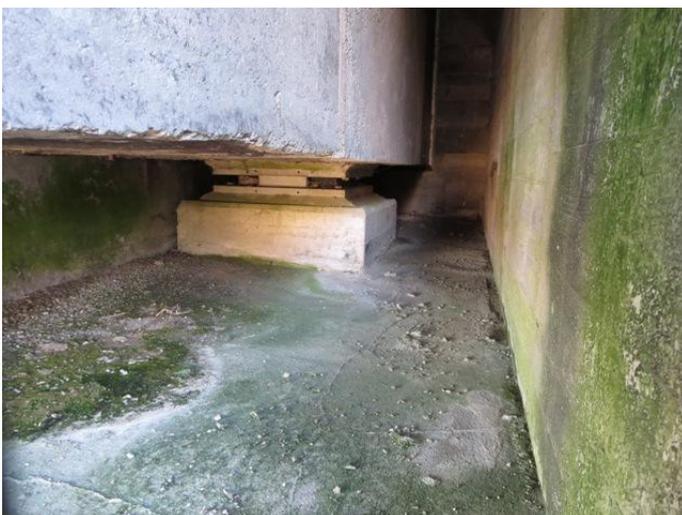
Abb.: 4.10-12

Auflagerbank teilweise flächig bemoost

**S = 0, D = 1**

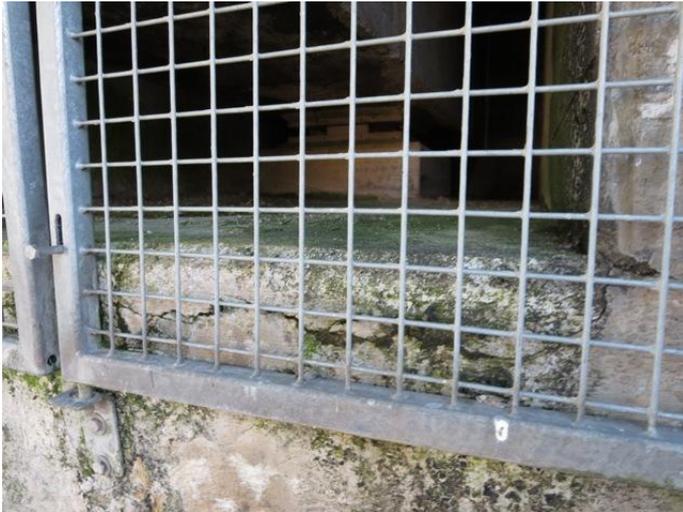
Abb.: 4.10-13

Fuge zw. Betondeckschicht und Bauwerksbeton gerissen,  
**S = 0, D = 2**

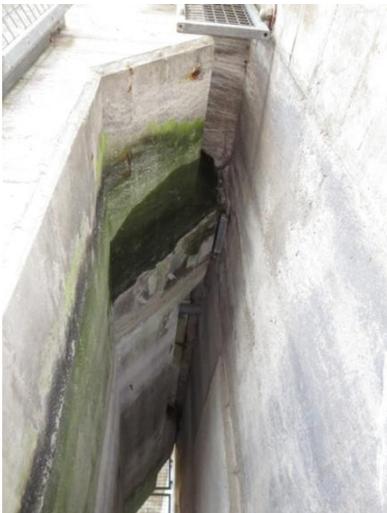
Abb.: 4.10-14

Wandflächen flächig bemoost  
**S = 0, D = 1**

Betonabplatzungen mit freiliegender Bewehrung und wiederholter Befeuchtung  
**S = 0, D = 3**

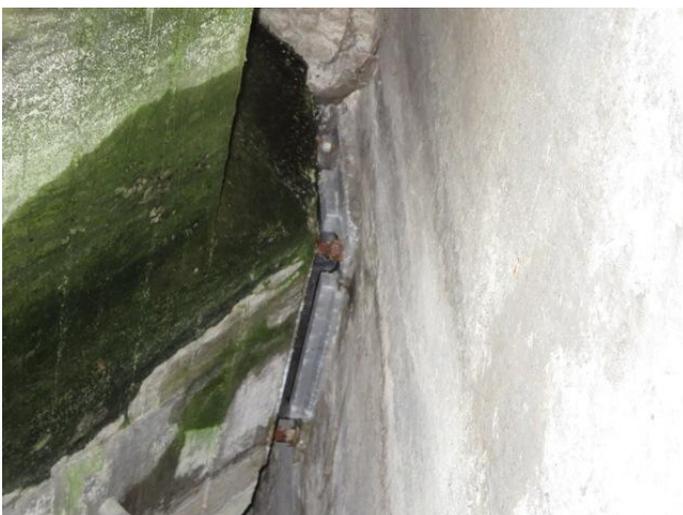
Abb.: 4.10-15

Durchsickernde Feuchtigkeit über Horizontallager, Korrosion an Schrauben  
**S = 0, D = 2**

Betonflächen bemoost  
**S = 0, D = 1**

Mangel/ Schaden tritt wiederholt bei allen Kranbahnträgern im UW auf.

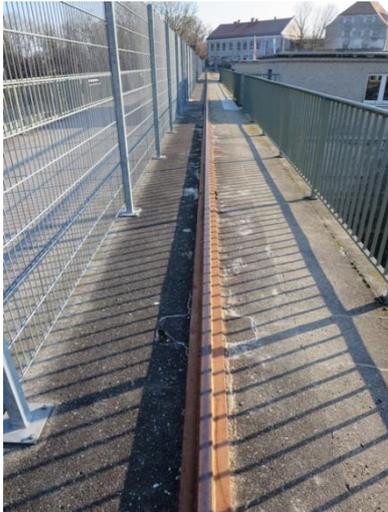
Abb.: 4.10-16

Fahrbahnbelag und Fugen zu Schiene  
gerissen

**S = 0, D = 2**

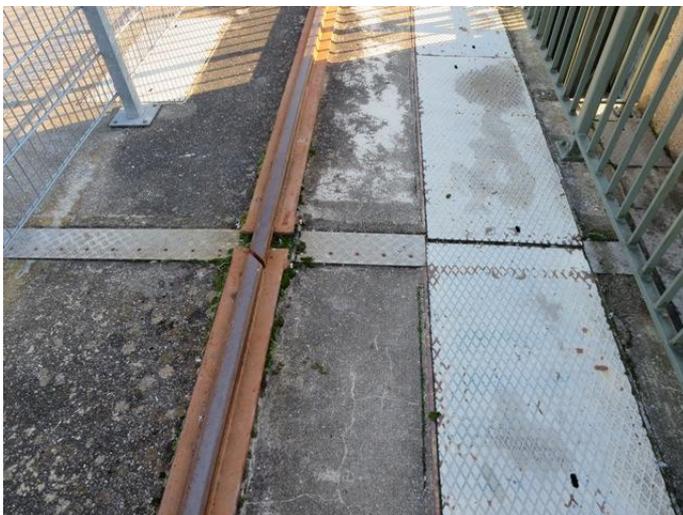
Abb.: 4.10-17

wie vorherige Abbildung

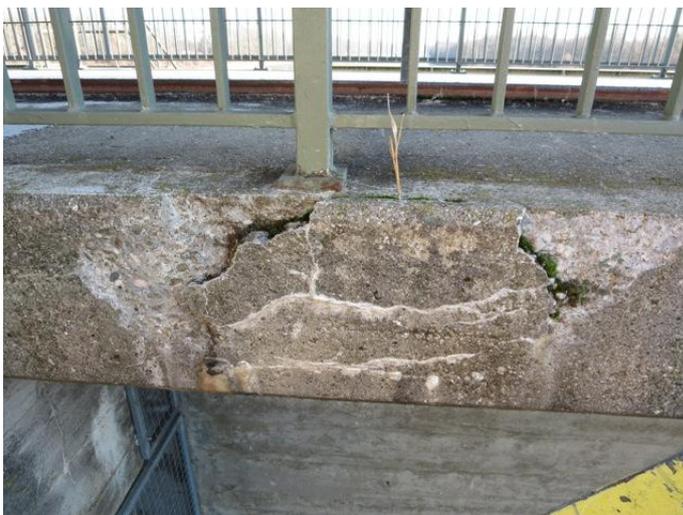
Abb.: 4.10-18

Gesims, Kantenbruch, Pflanzenbe-  
wuchs

**S = 0, D = 2**

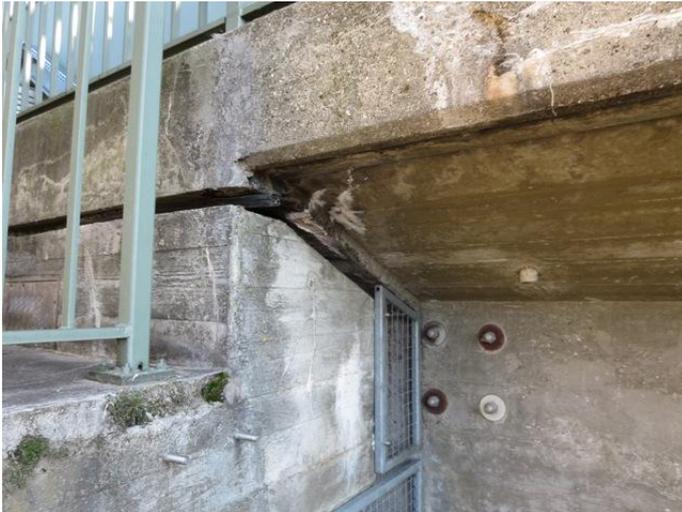
Abb.: 4.10-19

Gesims, Risse mit Aussinterungen  
**S = 0, D = 2**

Flansch Träger, Risse mit  
 Aussinterungen  
**S = 0, D = 2**

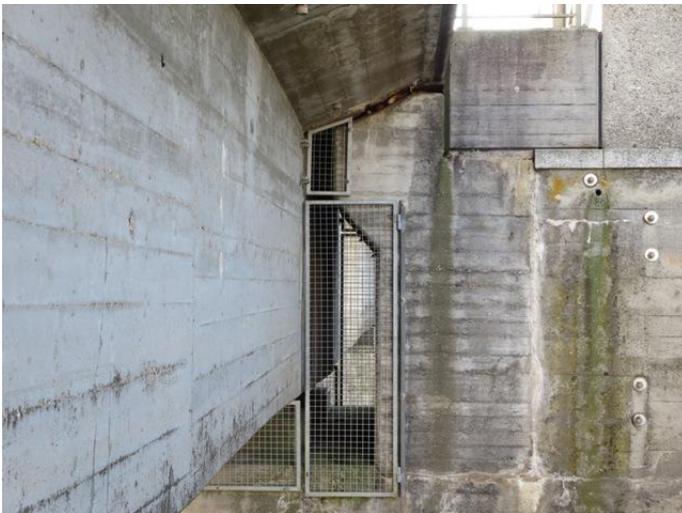
Abb.: 4.10-20

Steg OW-Seite  
 vertikaler Riss, siehe nächste Abb.

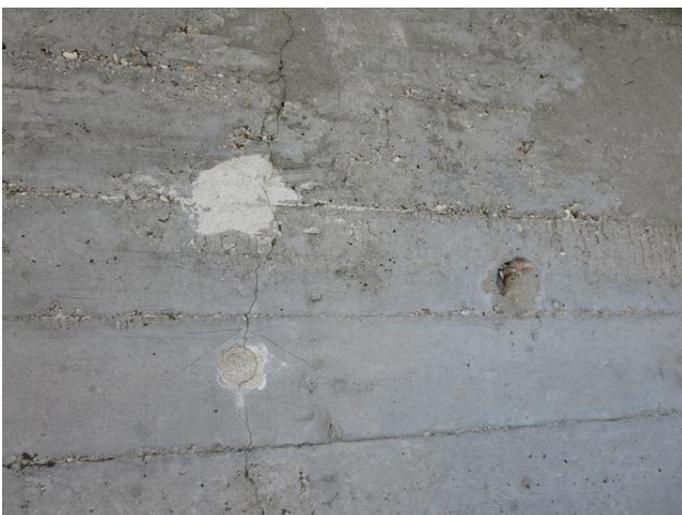
Abb.: 4.10-21

Wehrfeld 2, UW

Vertikaler Riss im Steg, sichtbar aus  
 Entfernung > 3,0 m

**S = 0, D = 0**

Vermutlich wurden Gipsmarken ge-  
 setzt, welche sich im Laufe der Zeit  
 abgelöst haben.

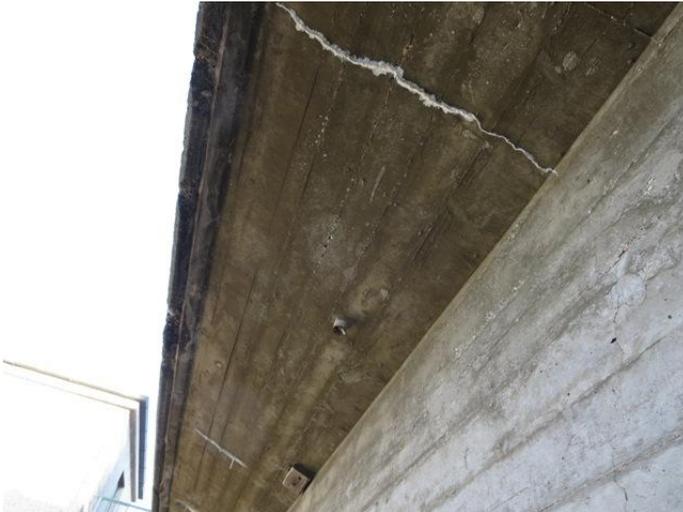
Abb.: 4.10-22

Wehrfeld 2, UW

Querrisse mit Aussinterungen, sichtbar  
aus Entfernung > 3,0 m

**S = 0, D = 2**

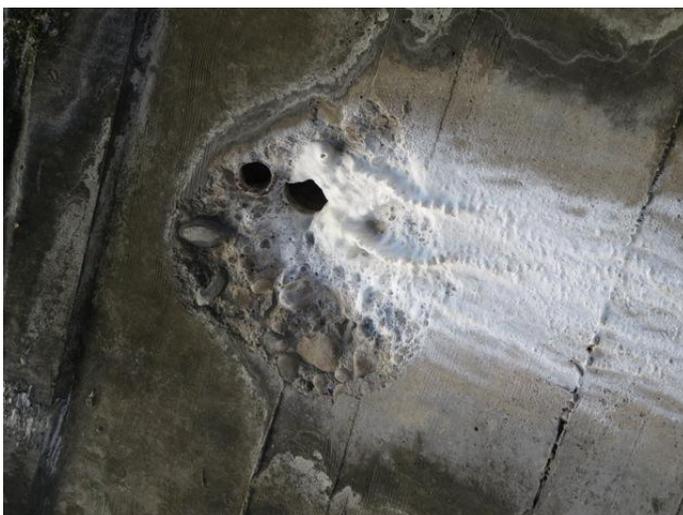
Abb.: 4.10-24

Wehrfeld 2, UW

siehe vorherige Abbildung

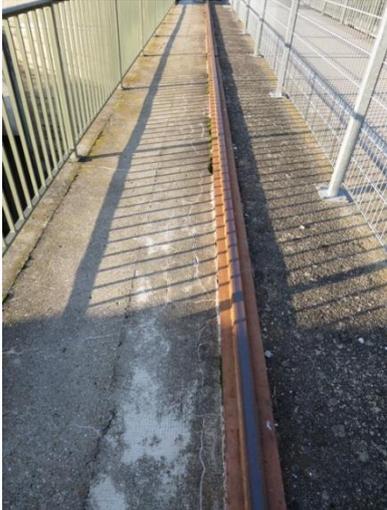
Abb.: 4.10-25

Wehrfeld 3, UW

Fahrbahnbelag und Fugen zu Schiene  
gerissen

**S = 0, D = 2**

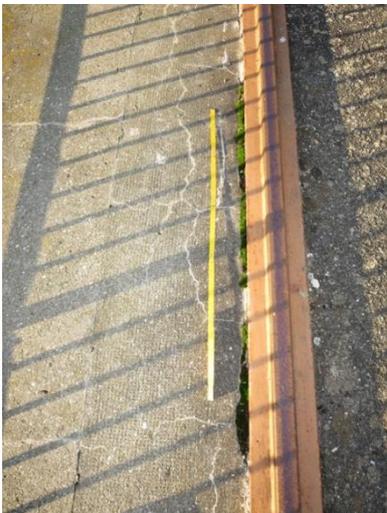
Abb.: 4.10-26

Wehrfeld 3, UW

wie vorherige Abbildung

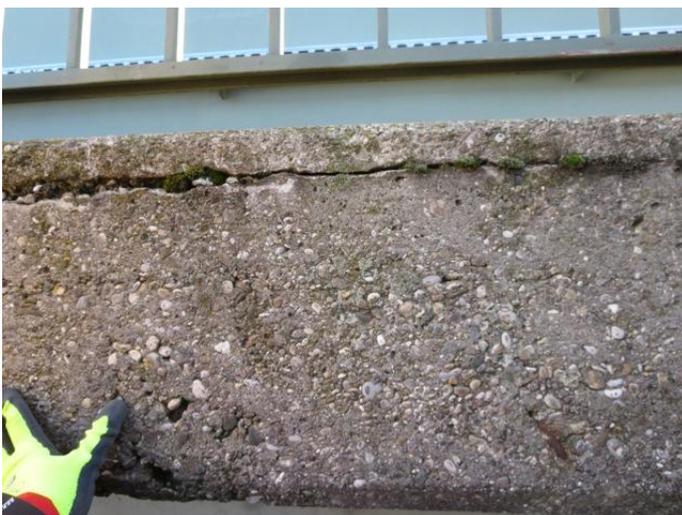
Abb.: 4.10-27

Wehrfeld 3, UW

Gesims, Kantenbruch mit Moosbe-  
wuchs

**S = 0, D = 2**

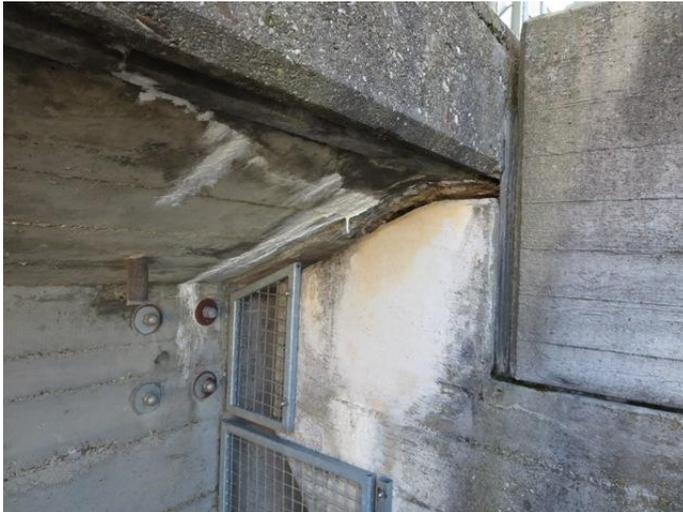
Abb.: 4.10-28

Wehrfeld 3, UW

Längsriss im Flansch mit Aussinterungen, sichtbar aus Entfernung > 3,0 m

**S = 0, D = 2**

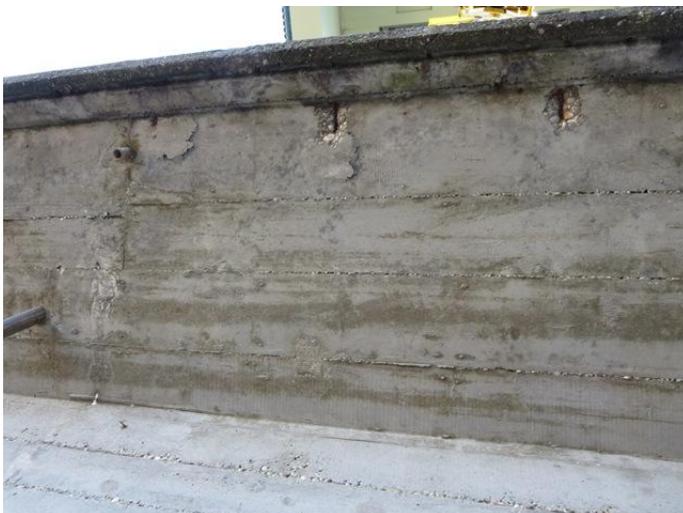
Abb.: 4.10-29

Wehrfeld 3, UW

Betonabplatzungen mit freiliegender Bewehrung

**S = 0, D = 2**

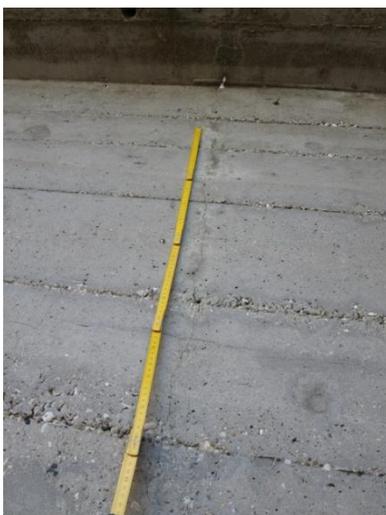
Abb.: 4.10-30

Wehrfeld 3, UW

Vertikaler Riss mit an Unterseite des Steges auftretenden Aussinterung (s. nächste Abb.), sichtbar aus Entfernung > 3,0 m

**S = 0, D = 2**

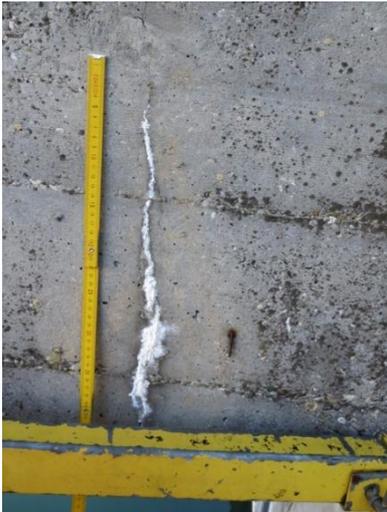
Abb.: 4.10-31  
 Wehrfeld 3, UW  
 wie vorherige Abbildung

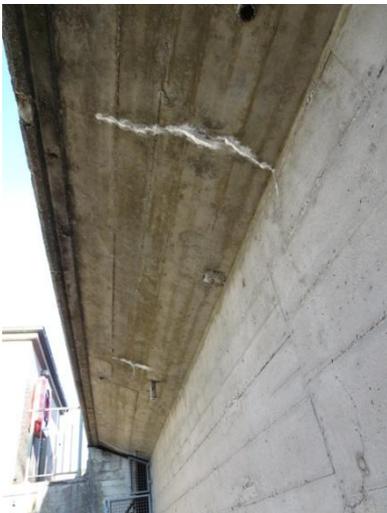
Abb.: 4.10-32  
 Wehrfeld 3, UW  
 Unterseite Flansch OW-Seite  
 Querrisse mit Aussinterung, sichtbar  
 aus Entfernung > 3,0 m  
**S = 0, D = 2**

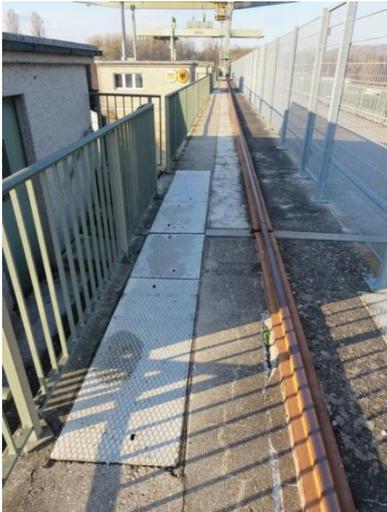
Abb.: 4.10-34

Wehrfeld 4, UW

Fahrbahnbelag und Fugen zu Schiene  
gerissen

**S = 0, D = 2**

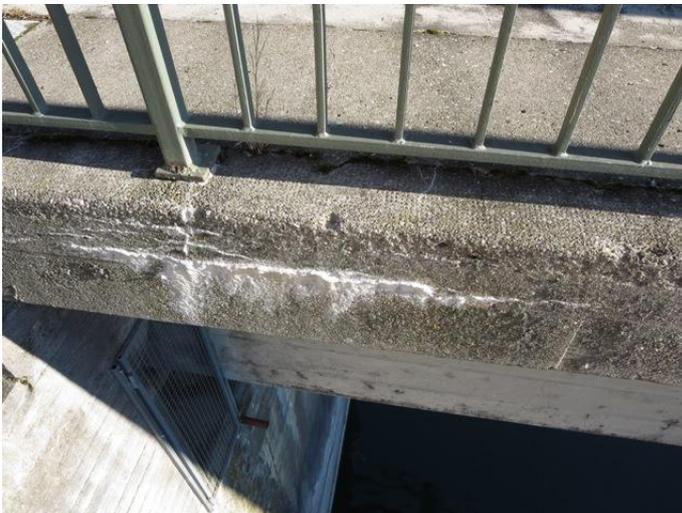
Abb.: 4.10-35

Wehrfeld 4, UW

Gesims OW-Seite gerissen, mit  
Aussinterungen

**S = 0, D = 2**

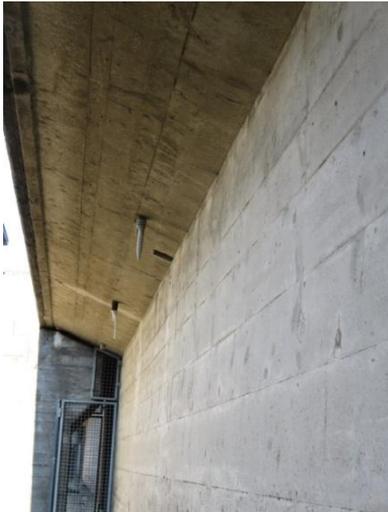
Abb.: 4.10-37

Wehrfeld 4, UW

Falleleitungen mit Sinter, teilweise  
verstopft

**S = 0, D = 2**

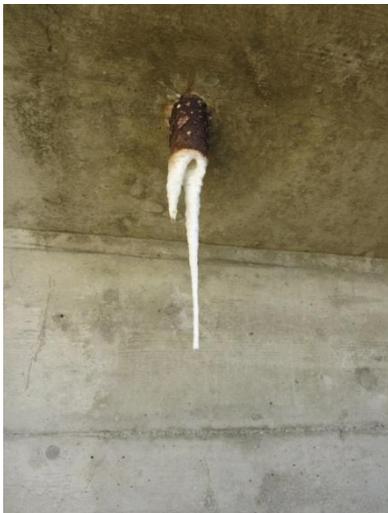
Abb.: 4.10-38

Wehrfeld 4, UW

wie vorherige Abbildung

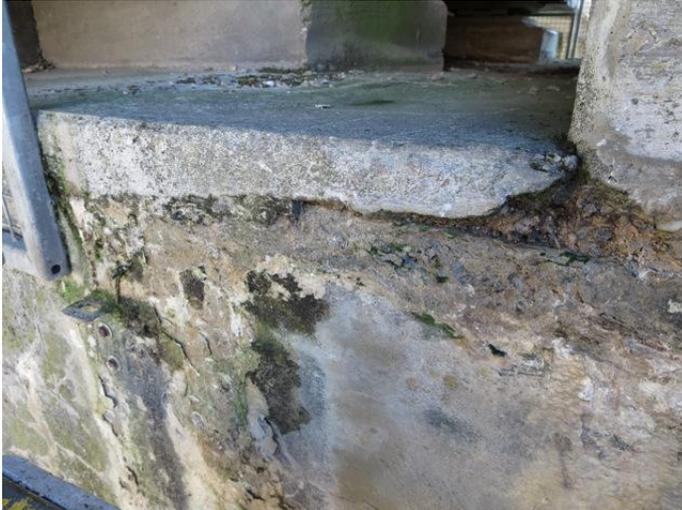
Abb.: 4.10-40

Wehrfeld 4, UW

Fuge zw. Betondeckschicht und Bauwerksbeton gerissen, Betonabplatzungen

**S = 0, D = 2**

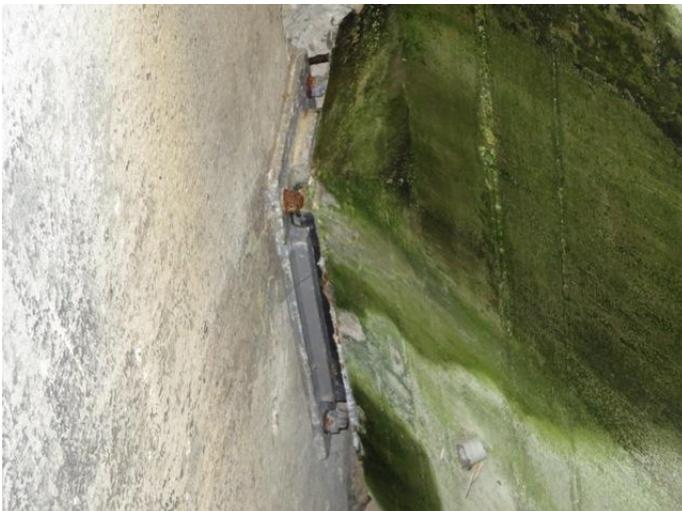
Abb.: 4.10-41

Wehrfeld 4, UW

Betonflächen bemoost

**S = 0, D = 1**

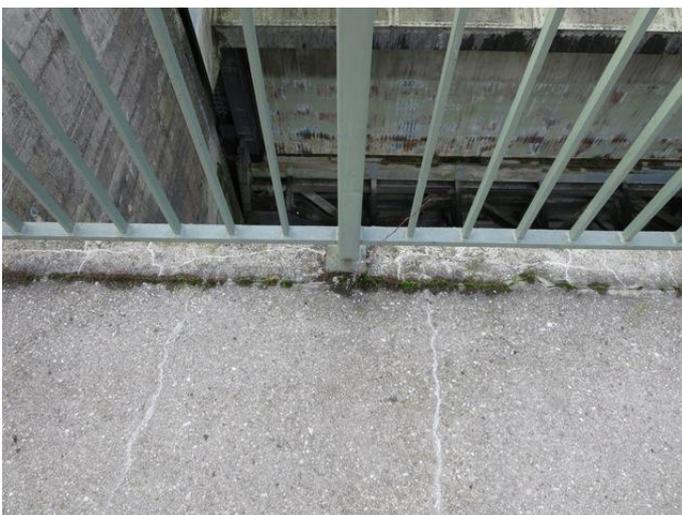
Abb.: 4.10-42

Wehrfeld 5, UW

Fahrbahnbelag und Fugen zu Gesims gerissen, Bemoosung in Rissen

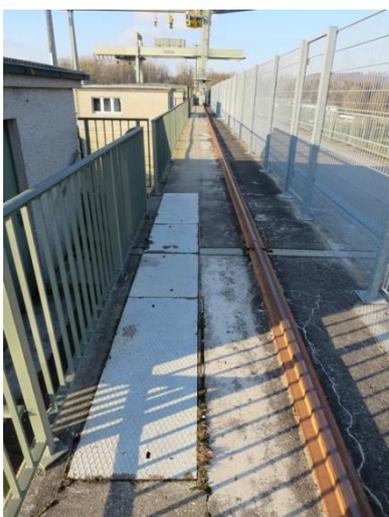
Abb.: 4.10-45  
 Wehrfeld 5, UW  
 Fahrbahnbelag und Fugen zu Schiene  
 gerissen  
**S = 0, D = 2**  
 Ränder der Abdeckungen bemoost  
**S = 0, D = 1**

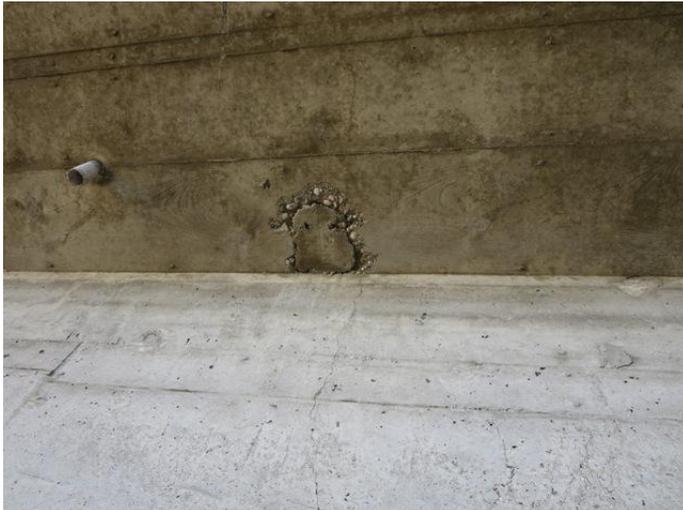
Abb.: 4.10-46  
Wehrfeld 5, UW  
Unterseite Flansch OW-Seite  
Betonabplatzung  
**S = 0, D = 2**

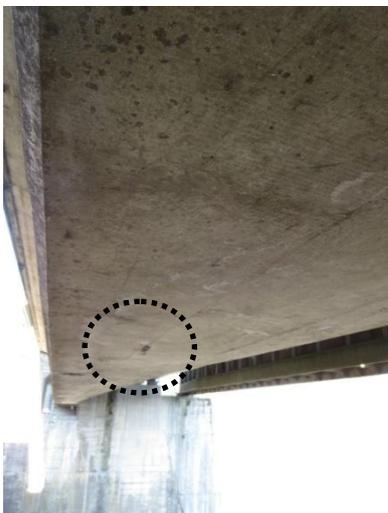
Abb.: 4.10-47  
Wehrfeld 5, UW  
Unterseite Steg  
Betonabplatzung infolge Kiesnest  
**S = 0, D = 2**

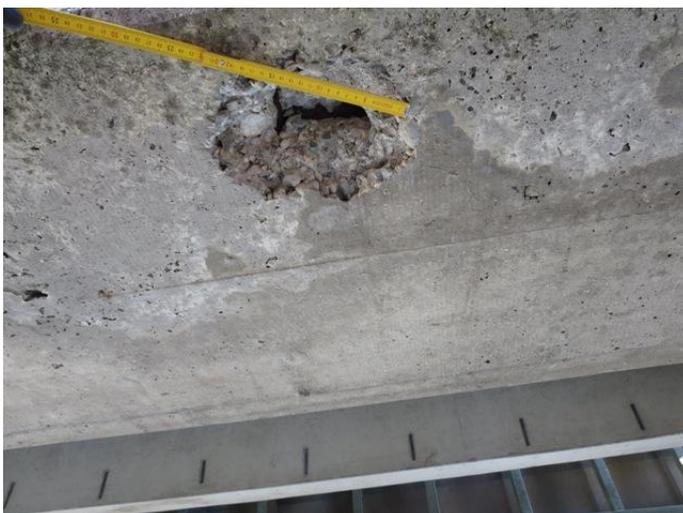
Abb.: 4.10-48  
Wehrfeld 5, UW  
wie vorherige Abbildung

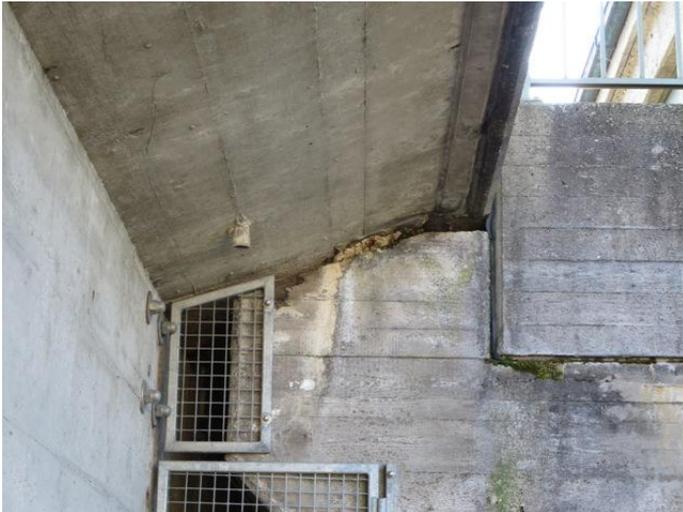
Abb.: 4.10-49

Wehrfeld 5, UW

Auflager Ö-Seite

Fuge zwischen Träger und Auflagerbank nicht vollständig abgedichtet/geschlossen, Feuchtigkeitsaustritt  
**S = 0, D = 1**

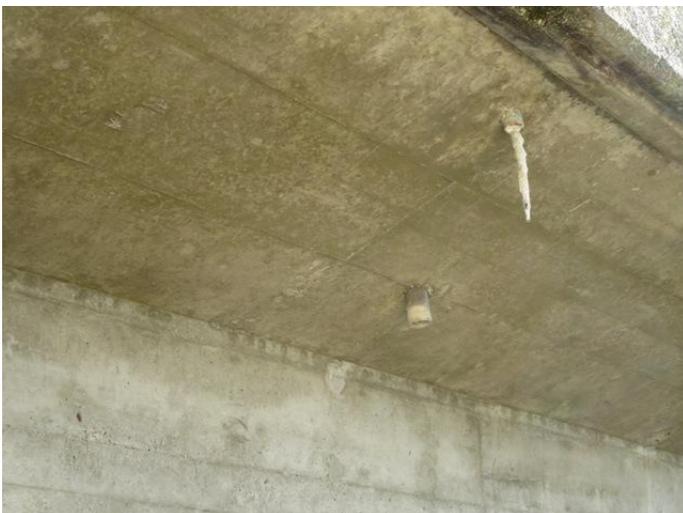
Abb.: 4.10-50

Wehrfeld 5, UW

Unterseite Flansch OW-Seite

Falleleitungen mit Sinter, teilweise verstopft  
**S = 0, D = 2**

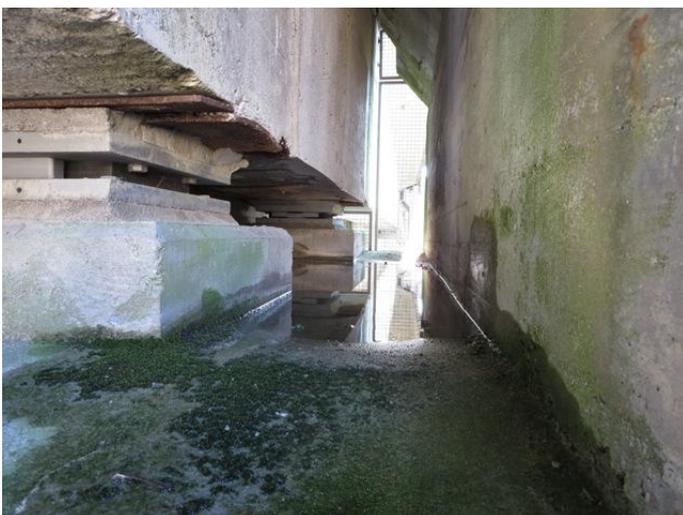
Abb.: 4.10-51

Wehrfeld 5, UW

Auflager Ö-Seite

Entwässerung Auflagerbank nicht vorhanden bzw. nicht funktionstüchtig  
**S = 0, D = 1**

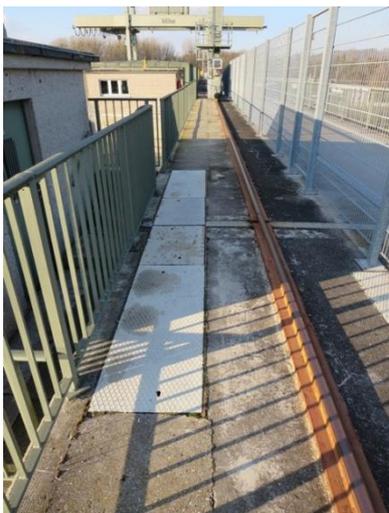
Abb.: 4.10-52

Wehrfeld 6, UW

Fahrbahnbelag und Fugen zu Schiene  
 gerissen

Ränder der Abdeckungen bemost

**S = 0, D = 1**

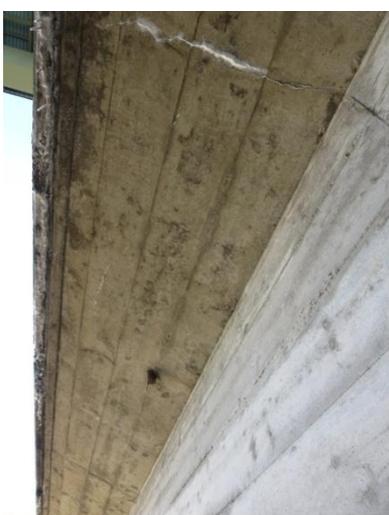
Abb.: 4.10-53

Wehrfeld 6, UW

Querrisse mit Aussinterung, sichtbar  
 aus Entfernung > 3,0 m

**S = 0, D = 2**

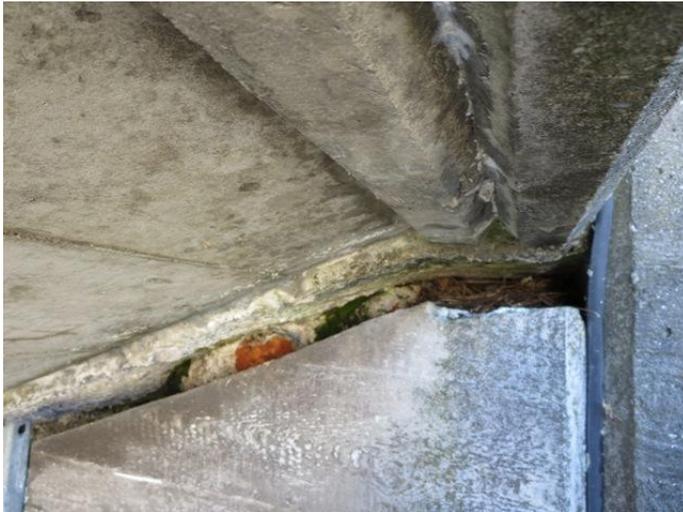
Abb.: 4.10-55  
 Wehrfeld 6, UW  
 wie vorherige Abbildung  
 Vogelnest  
**S = 0, D = 3**

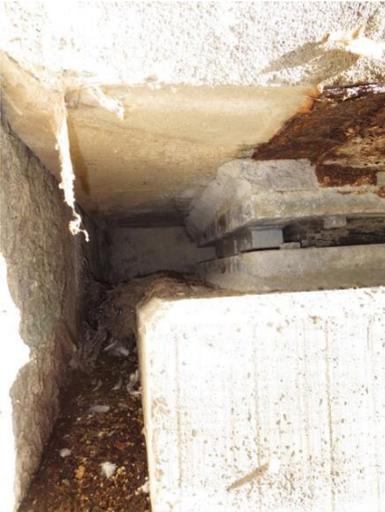
Abb.: 4.10-58  
Wehrfeld 6, UW  
Auflager D-Seite  
Auflager verschmutzt  
**S = 0, D = 1**

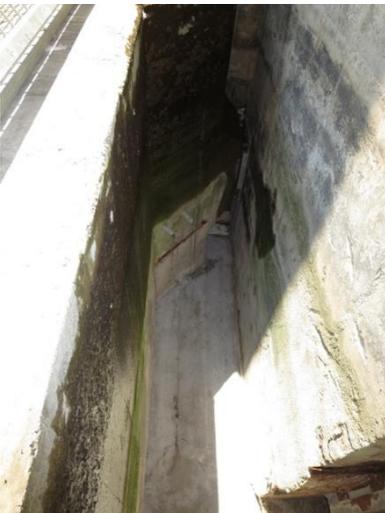
Abb.: 4.10-59  
Wehrfeld 6, UW  
Auflager D-Seite  
Widerlager Horizontallager  
Betonflächen bemoost  
**S = 0, D = 1**  
Betonabplatzungen mit freiliegender  
Bewehrung  
**S = 0, D = 2**

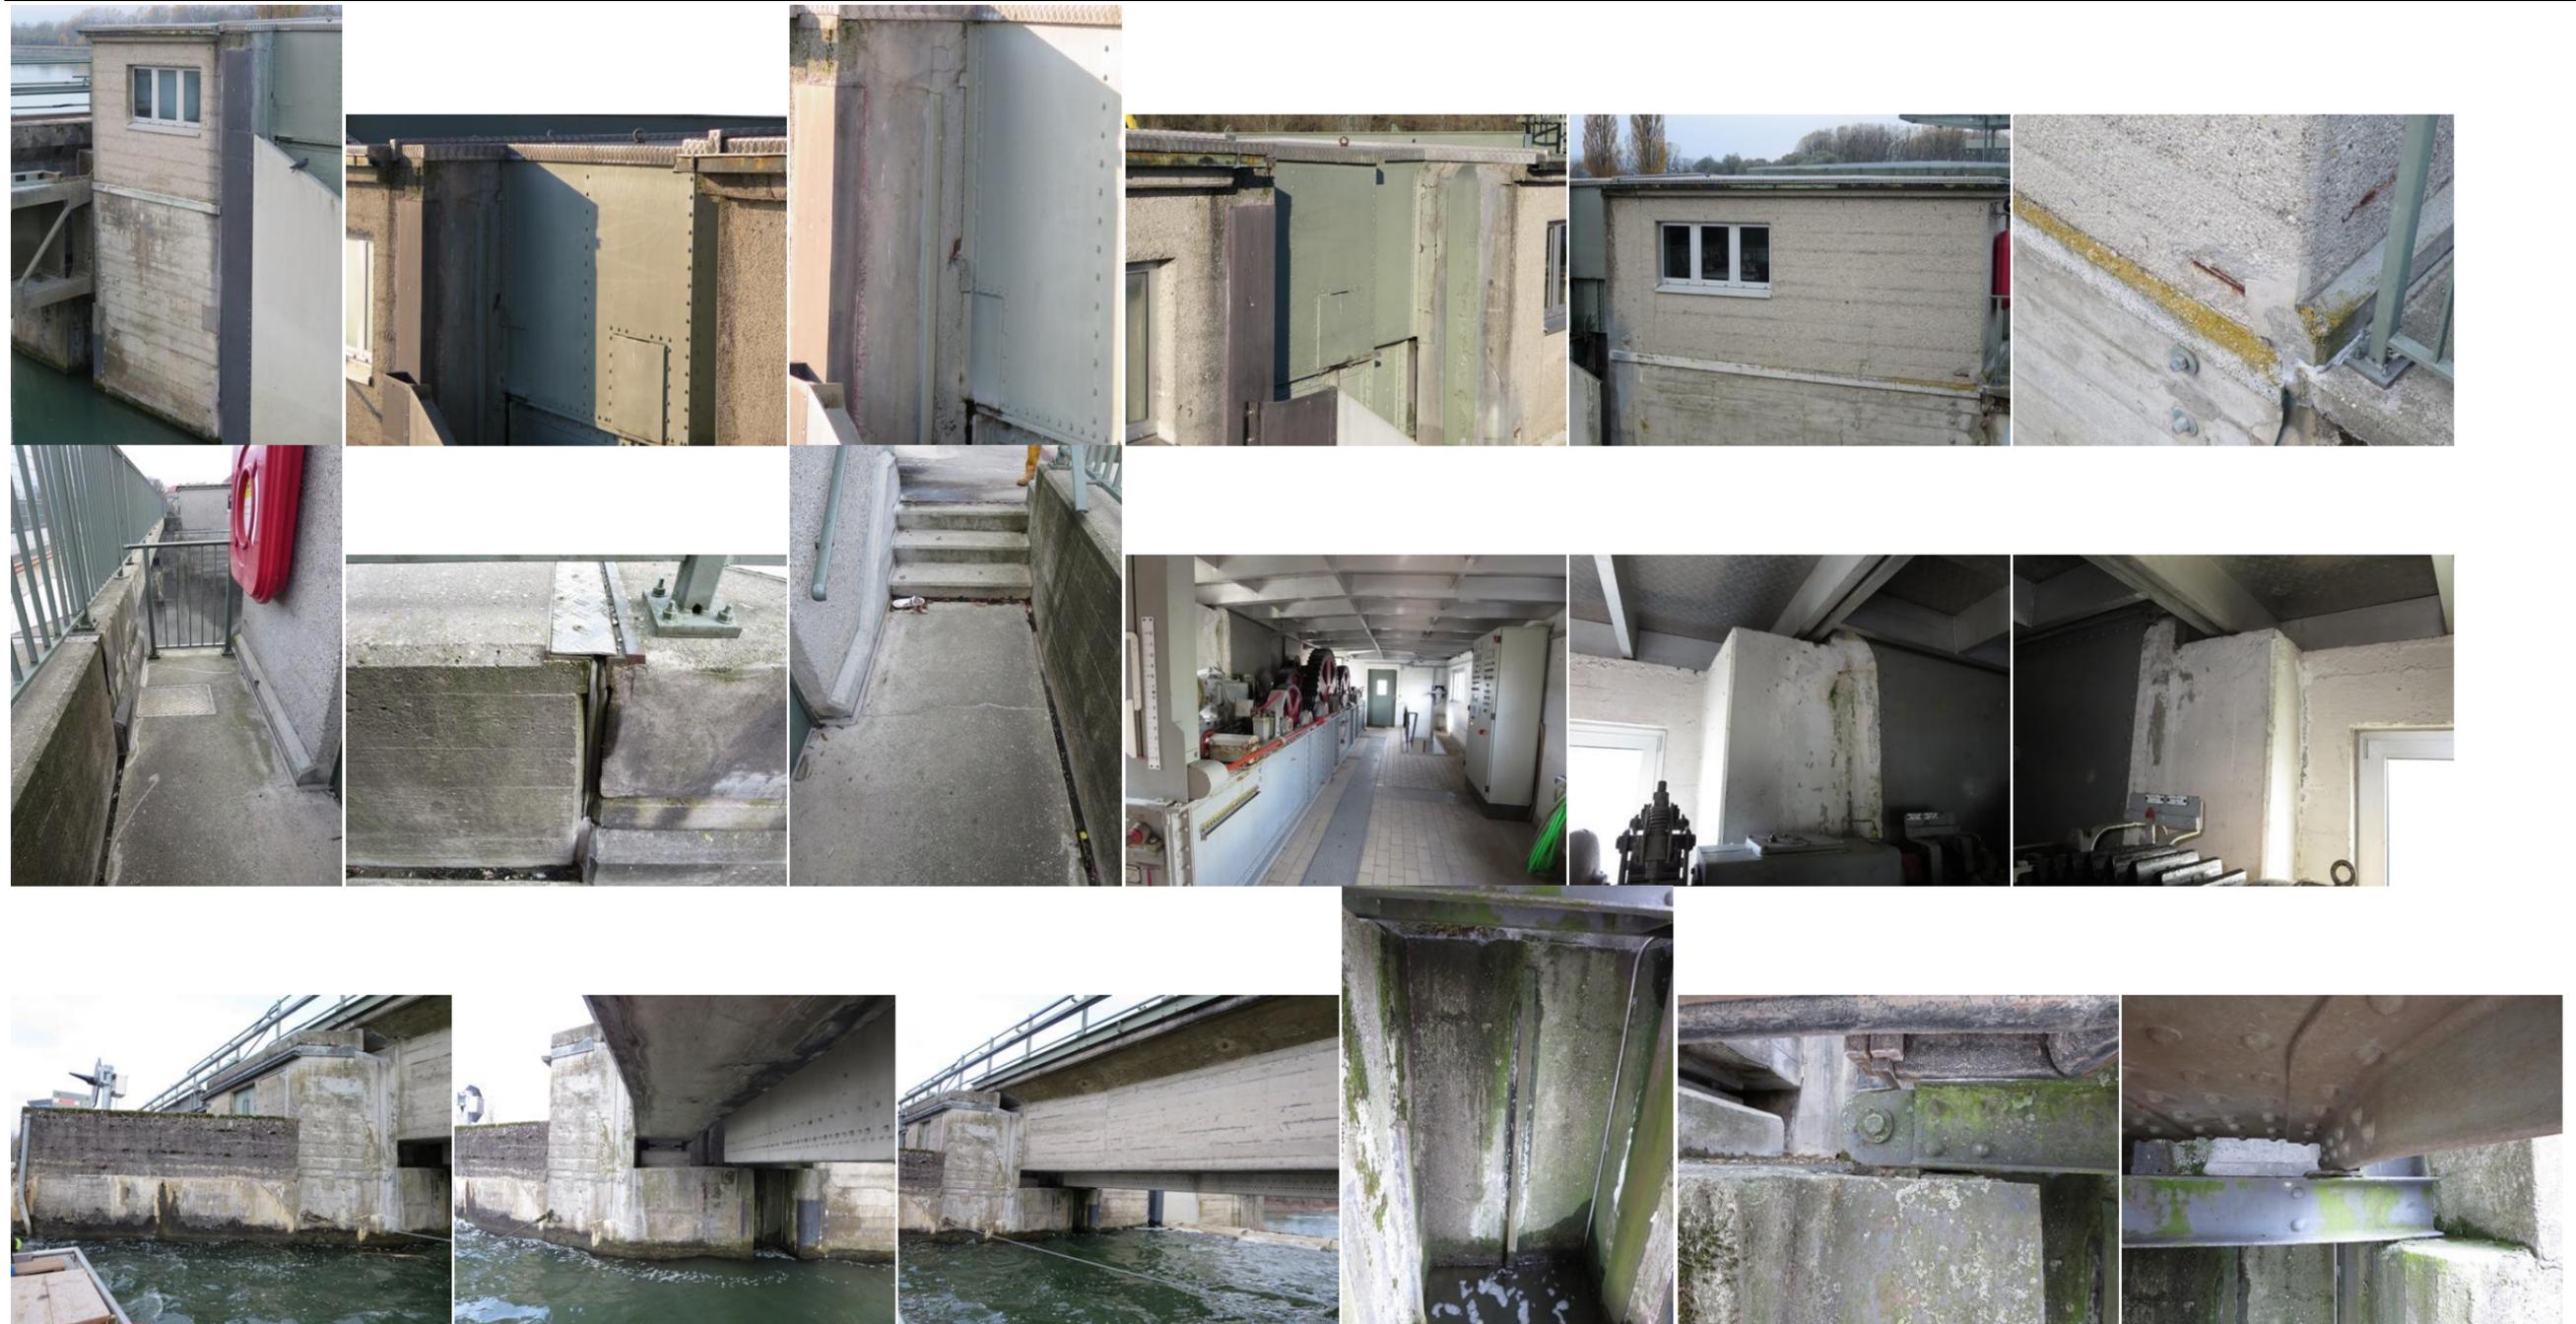
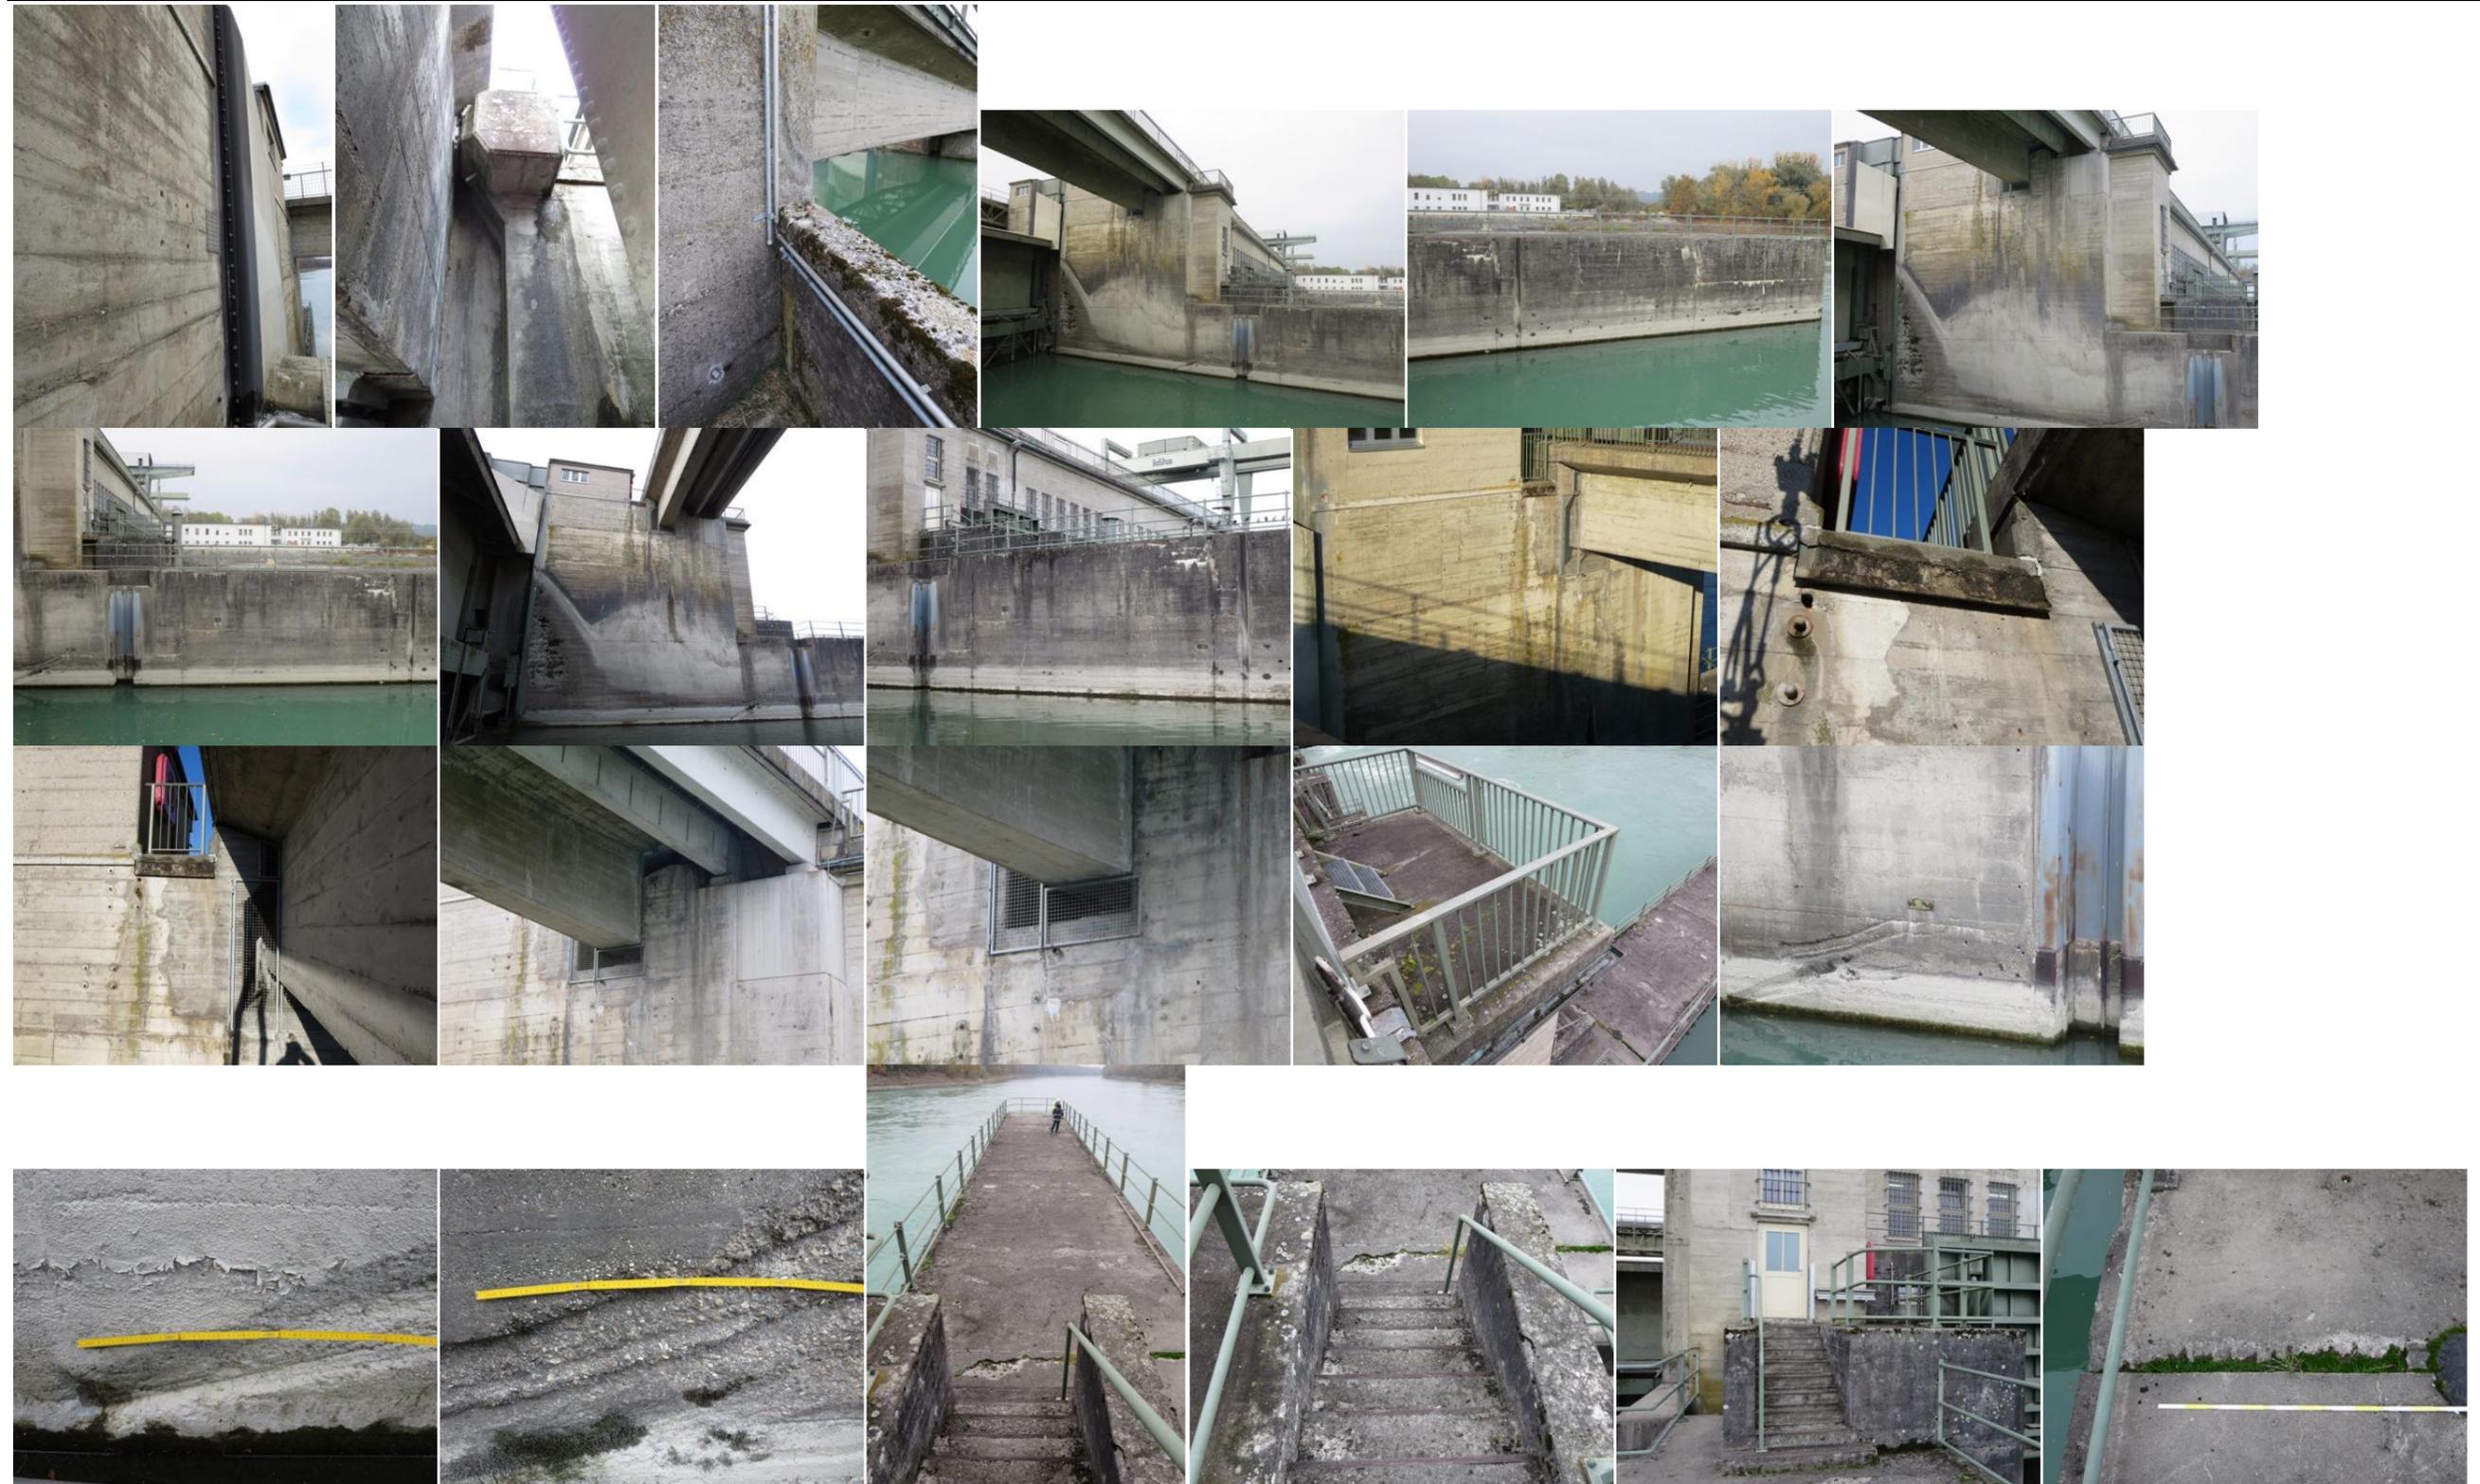
**Anlage 8    Fotos Widerlager D-Seite einschl. Trennpfeiler**

Bei dem Trennpfeiler sind Abplatzungen der Betondeckschicht bzw. Oberflächendichtung vorhanden. Die Kanten in den Bauwerksfugen sind stellenweise gebrochen, bemoost und vereinzelt mit Pflanzenbewuchs versehen. An den Wandflächen auf der Ö-Seite sind häufig horizontale Risse mit Aussinterungen, auf der D-Seite sind die Wandflächen flächig stark bemoost.
